# Veileder: Standard renhold og vedlikehold

Som oppdragsgiver har Ruter spesifisert krav til renhold og vedlikehold i kontraktene. For å gjøre vurderingen av hva som er akseptabel standard enklere for operatørene og kontrollørene har vi utarbeidet denne veilederen. Målet er å hjelpe operatørene med å tolke kravene fra kontraktene og standardisere hvordan bussmateriell bedømmes.

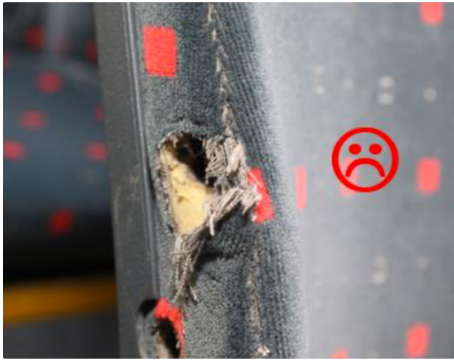
Dette hullet ha vært der lenge og skulle vært fikset for en stund siden. Dette vurderes som ikke i tråd med kontraktens bestemmelser.

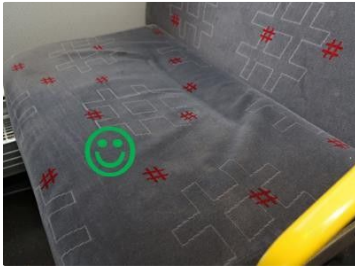
Setetrekket er rent og uten hull Og godkjennes til tross for at det er ikke det nyeste.

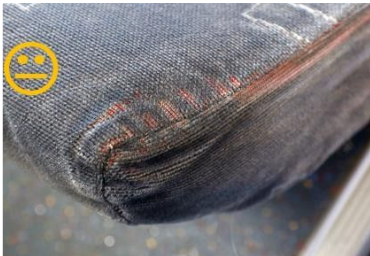
Dette trekket er såpass tynnslitt at det snart kommer til å bli revet opp. Det bør byttes ut snarest.

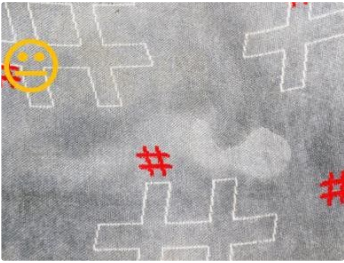
<p>Setetrekket er ikke rent, og det bør gjøres noe med snarest. Siden det ikke er klissete eller ekkelt for kundene, registreres mangelfull renhold, men det påfaller ikke gebyr i første omgang.</p>

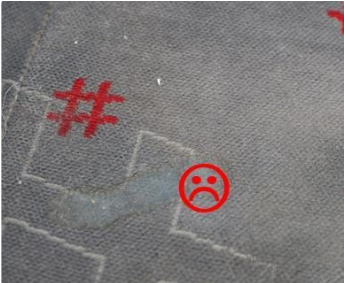
<p>Flekken på dette setet har tørket inn og er ikke behandlet. Flekken virker eldre og er mer frastøtende. Dette vurderes som ikke i tråd med kontraktens bestemmelser.</p>

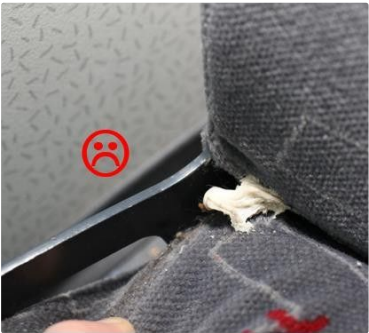
<p>Selv om det er mulig at tyggegummien har kommet på turen vurderes dette likevel som ikke i tråd med kontraktens bestemmelser i forbindelse med at setet tilsynelatende ikke er rengjort grundig på en stund.</p>

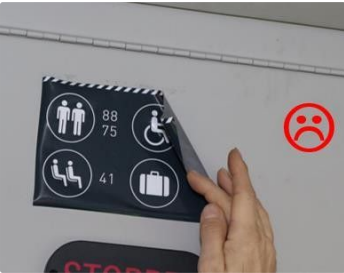
<p>Dette ansees som ikke i tråd med kontraktens bestemmelser fordi merket halvveis er revet av og ikke lesbart.</p>
---	---

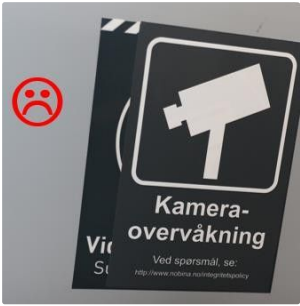
<p>Kamera- overvåkning Vi St Ved spørsmål, se: <a href="http://www.tsbeta.no/taag-tilspisning">http://www.tsbeta.no/taag-tilspisning</a></p>	<p>Dette vurderes som ikke i tråd med kontraktens bestemmelser fordi merket er festet over et annet og dessuten ikke i tråd med designmanualen.</p>

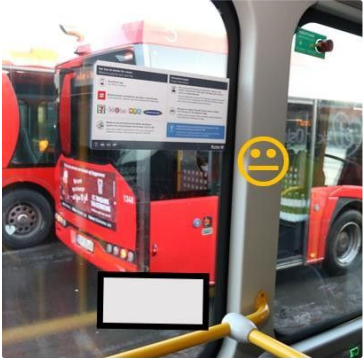
<p>Merket vurderes som ikke i tråd med kontraktens bestemmelser fordi merket er feil plassert ifb. designmanualen. Riktig plassering er nederst i hjørnet som er markert med svart firkant. Gebyrlegges ikke siden dette ligger ikke innenfor kompetanse til renhold og vedlikehold. Men bør fikses etter det er oppdaget. Det ønskes imidlertid å dyrke et blikk for avvik.</p>

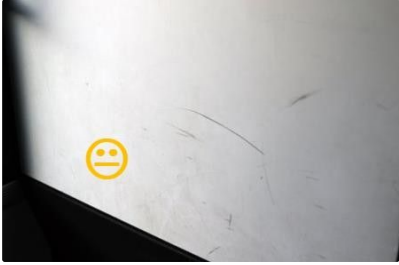
<p>Veggen ble vasket, men det bør gjøres en ekstra innsats mot stripene på veggen. Utløser ikke gebyr ved første anledning.</p>

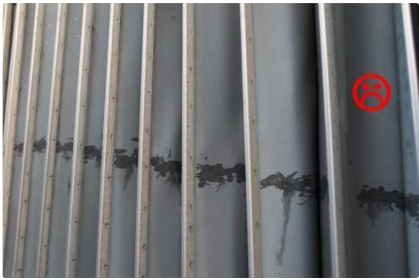
<p>Misfargingen av belgen oppleves som stygg. Dette har tilsynelatende ikke oppstått på samme turen og vurderes som ikke i tråd med kontraktens bestemmelser.</p>

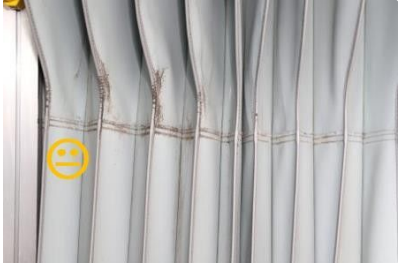
<p>Utilstrekkelig renhold av belgene bør tas opp med renholderne. Vurderes gul ved første kontroll, men ved gjentakelser blir det rød.</p>

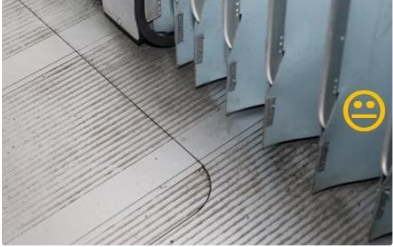
<p>Også dette er et eksempel for mangelfull renholdsrutine. Gulvet er ved/under belgen mye mer skitten enn ellers. Gul ved første oppdagelse. Blir rød ved gjentakelser.</p>

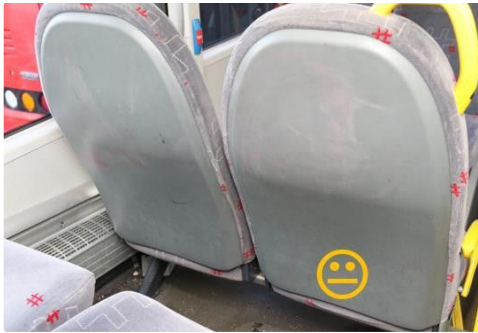
<p>Seteryggen er ren men misfarget. Den bør byttes ut snart, men det utløser ikke umiddelbart gebyr.</p>

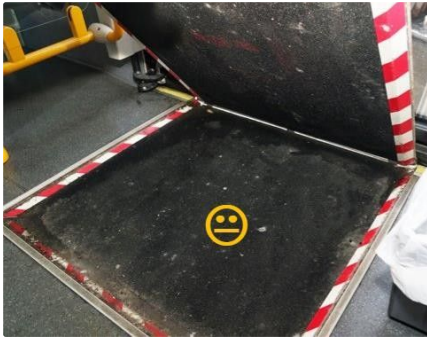
I dette eksempelet har det samlet seg en del smuss langs kanten. Dette kan føre til at rampen ikke lenger lukker seg helt etter bruk.  
Det bør renses under rampen ved neste stopp på bussanlegget.

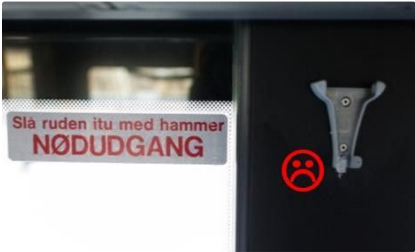
<p>Mangel på rømningsutstyr er ikke i tråd med kontraktens bestemmelser og gebyrlegges.</p>

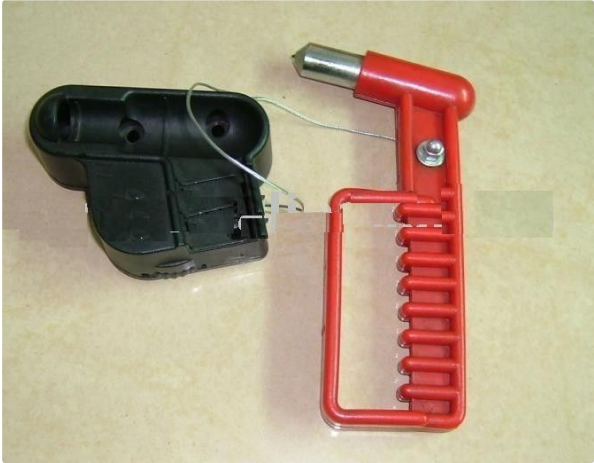
<p>Rømningsutstyr som er til stede og brukbar i sin funksjon, men ikke festet og sikret mot tyveri bør fikses snarest, men utløser ikke umiddelbart gebyr.</p>

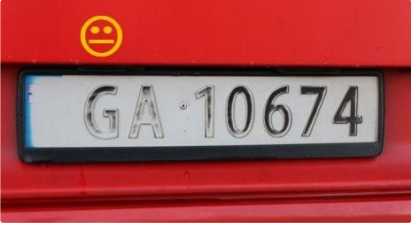
<p>Nummerskiltet er ikke nesten ikke lesbart. Det er i utgangspunktet myndighetene som skal bedømme dette. Men det ser ikke pent ut og bedømmes derfor som gul.</p>

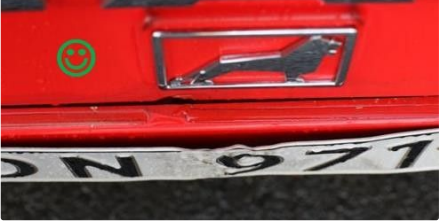
<p>Nummerskiltet er skadd, men skaden er lite synlig. Fra Ruters side er dette derfor vurdert som grønn. (Det kan være at myndighetene har en annen mening om det.)</p>

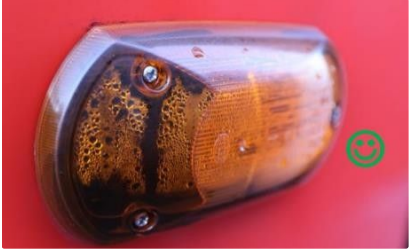
<p>Dette blinklyset har samlet dugg i kulden etter vasken. Dette tørker og er innenfor.</p>
