134900 Lindøya

VERDIVURDERING OG FORENKLET TILSTANDSVURDERING AV 0301/205/7 PÅ LINDØYA

Oppdrag : Verdi og enkel tilstandsvurdering
 Bygningstype : Fergebase/opplagsplass
 Oppdragsadresse : Lindøya 420, 0150 OSLO
 Matrikelnummer : 0301/205/7
 Hjemmel til grunn : Statsbygg
 Hjemmel til feste : Oslo-Fergene AS
 Befaringsdato : 22.08.2018

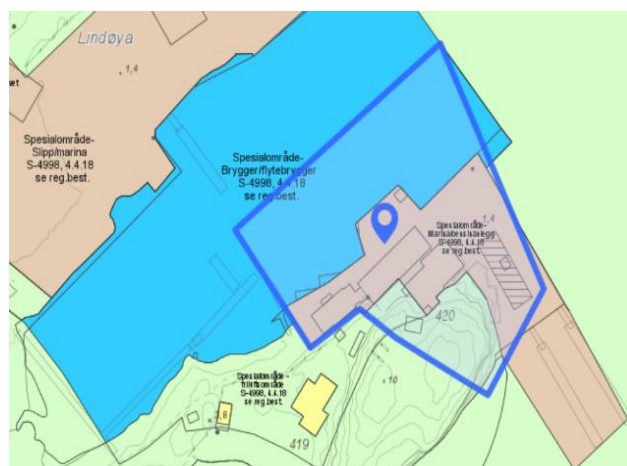
Formål for vurdert eiendom: Spesialområde - Marina/bensinanlegg. Herunder småbåthavn, kai, friluftsområde og naturvernområde

Spesielle reguleringsforhold: § 4.4.18 i reguleringsbestemmelsene omfatter den vurderte eiendommen og de to nabotomtene. Bestemmelsen sier at det skal etableres spyleplass med fast dekke, drening og oppsamlingskum, men ikke på hvilken eiendom. I tillegg er det nedfelt at området skal være åpent for gjennomgang i strandlinjen.
