Veileder: Standard renhold og vedlikehold

Som oppdragsgiver har Ruter spesifisert krav til renhold og vedlikehold i kontraktene. For å gjøre vurderingen av hva som er akseptabel standard enklere for operatørene og kontrollørene har vi utarbeidet denne veilederen. Målet er å hjelpe operatørene med å tolke kravene fra kontraktene og standardisere hvordan bussmateriell bedømmes.

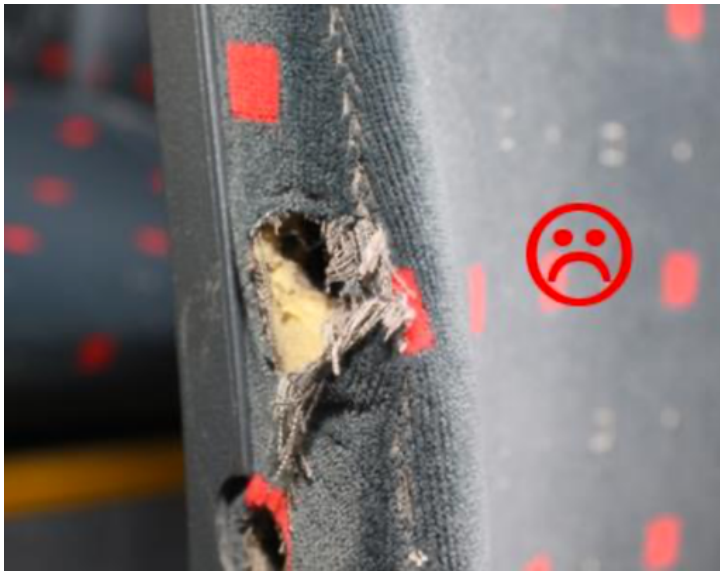
Dette hullet ha vært der lenge og skulle vært fikset for en stund siden. Dette vurderes som ikke i tråd med kontraktens bestemmelser.

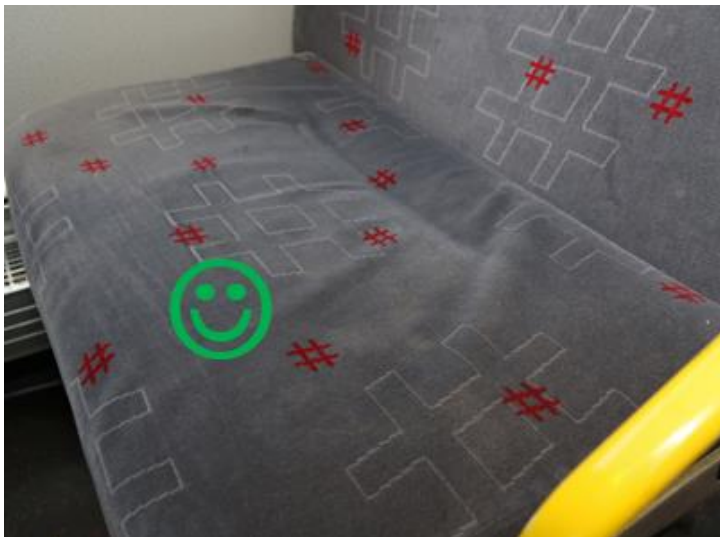
Setetrekket er rent og uten hull Og godkjennes til tross for at det er ikke det nyeste.

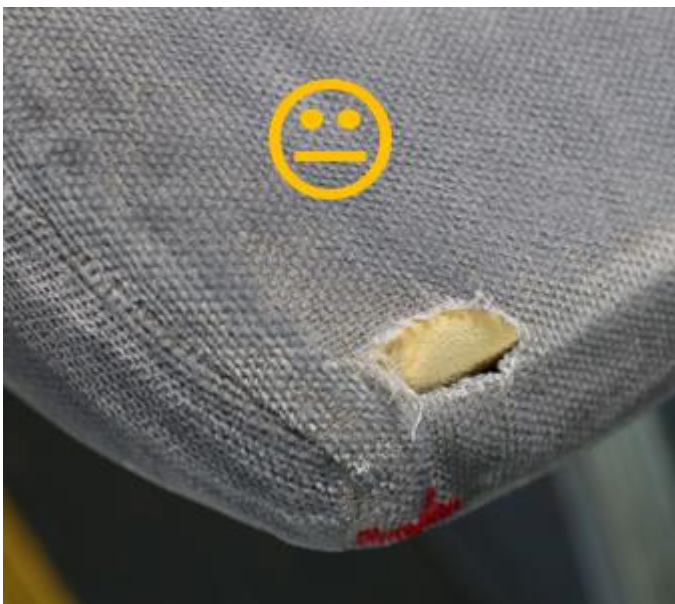
Hullet bør fikses snart, men er lite og har tilsynelatende ikke vært der lenge. Skaden registreres, men det illegges ikke gebyr.

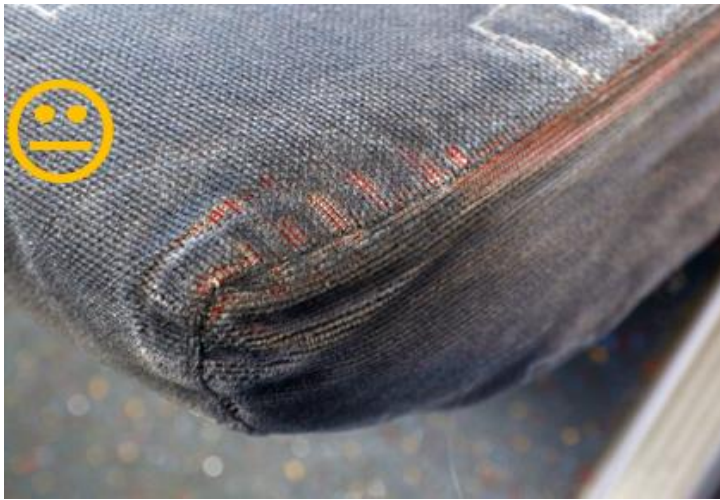
Dette trekket er såpass tynnsliitt at det snart kommer til å bli revet opp. Det bør byttes ut snarest.

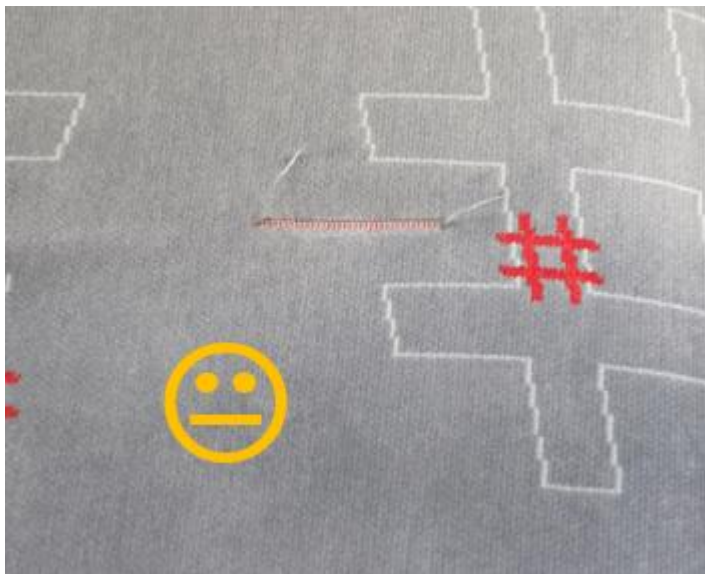
Setetrekket har en skade som ikke enda har blitt til et hull, men trekket bør skiftes. Skaden registreres, men det ilegges ikke gebyr.

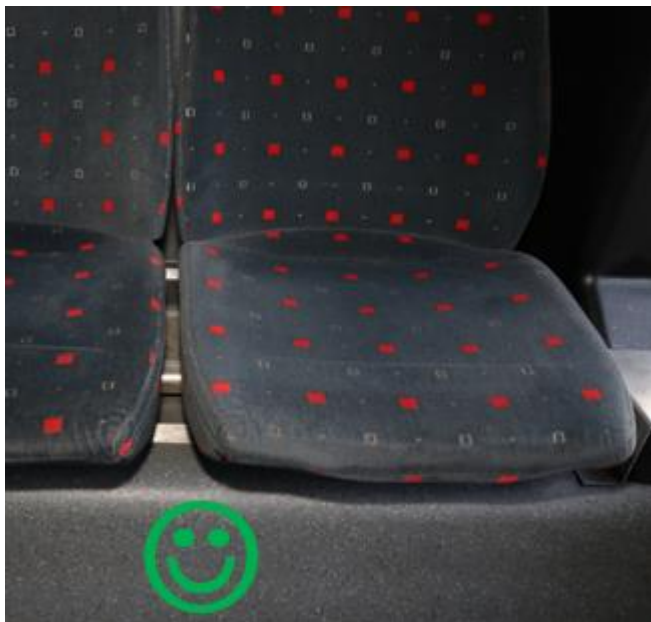
Setetrekket er uten smuss eller skader. Derfor helt ok selv om den er litt tynnsliitt og stedvis bleket.

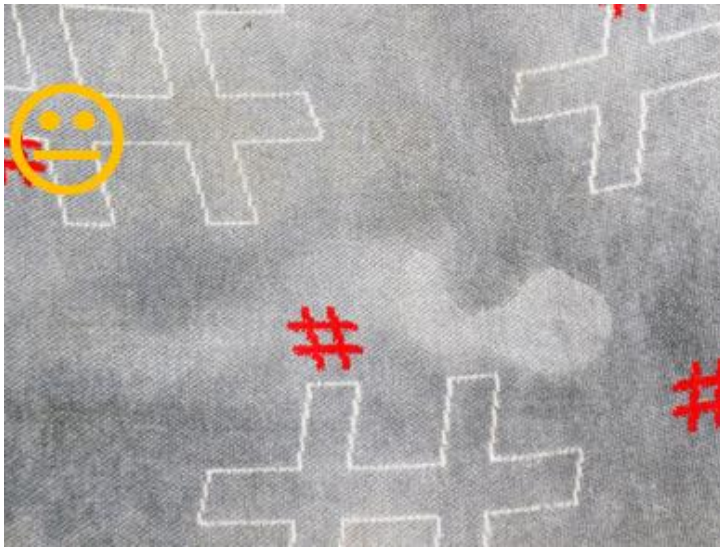
Setetrekket er ikke rent, og det bør gjøres noe med snarest. Siden det ikke er klissete eller ekkelt for kundene, registreres mangelfull renhold, men det påfaller ikke gebyr i første omgang.

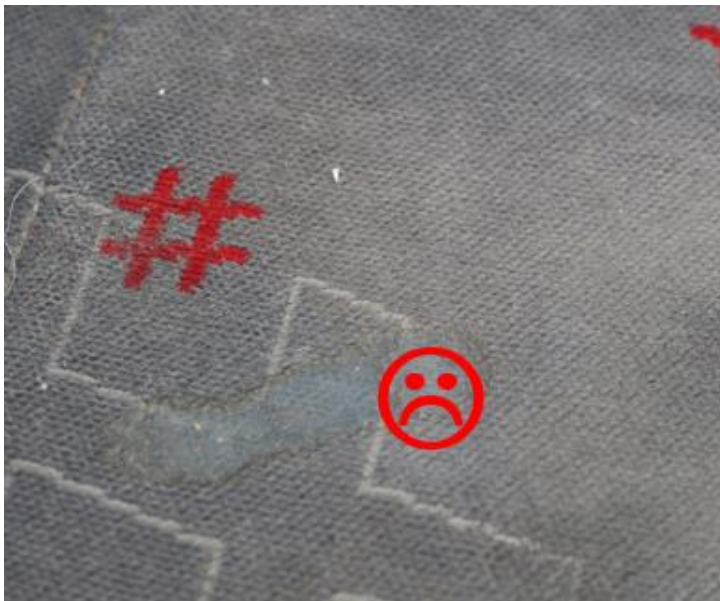
Flekken på dette setet har tørket inn og er ikke behandlet. Flekken virker eldre og er mer frastøtende. Dette vurderes som ikke i tråd med kontraktens bestemmelser.

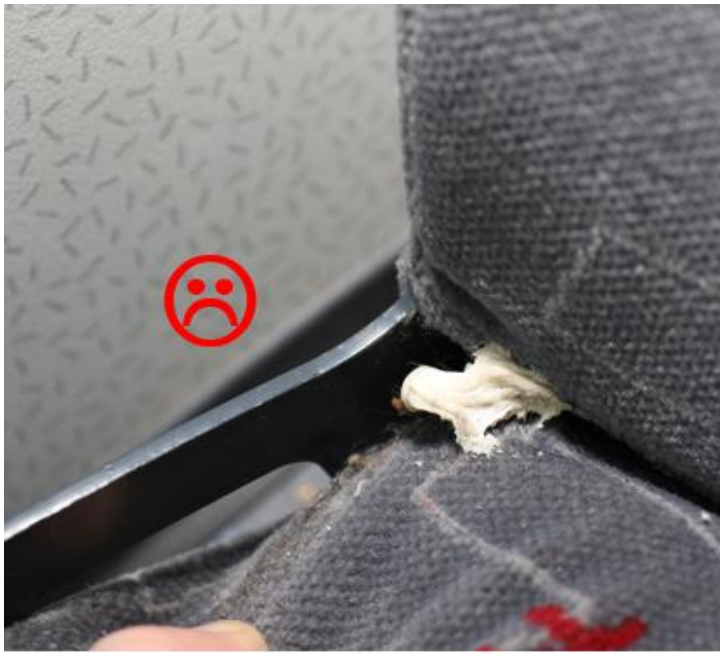
Selv om det er mulig at tyggegummi har kommet på turen vurderes dette likevel som ikke i tråd med kontraktens bestemmelser i forbindelse med at setet tilsynelatende ikke er rengjort grundig på en stund.

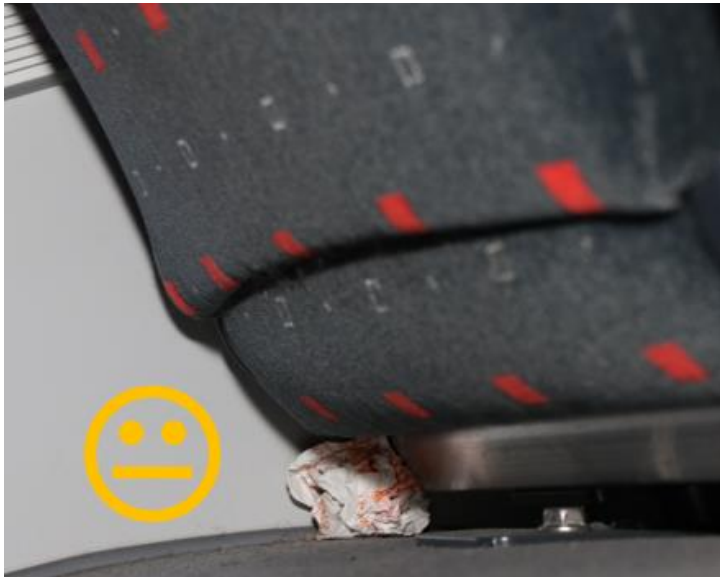
Papirposen kan ha blitt stappet i hjørnet på dagens tur. Renholdsstandard ellers er innenfor. Det påfaller ikke gebyr her.

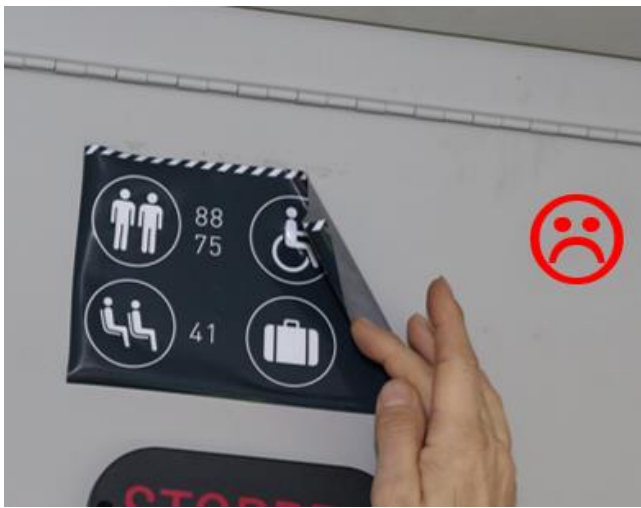
Dette ansees som ikke i tråd med kontraktens bestemmelser fordi merket halvveis er revet av og ikke lesbart.

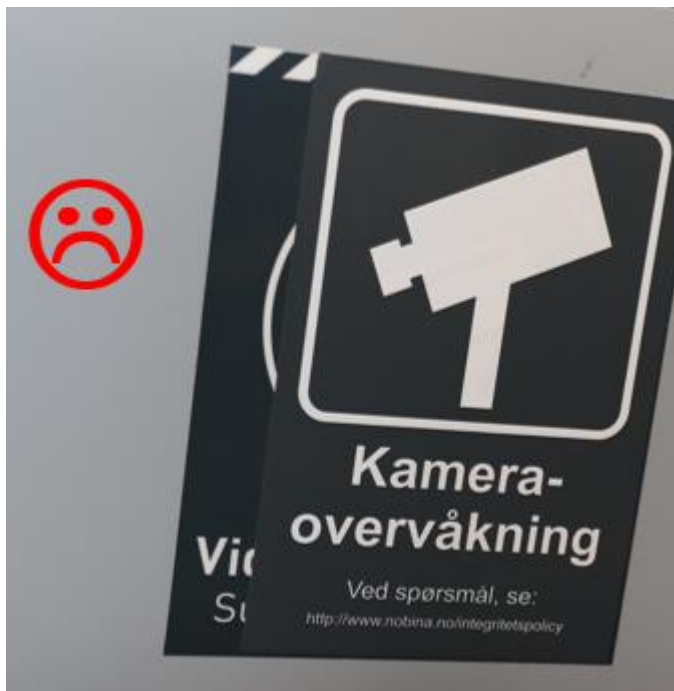
Dette vurderes som ikke i tråd med kontraktens bestemmelser fordi merket er festet over et annet og dessuten ikke i tråd med designmanualen.

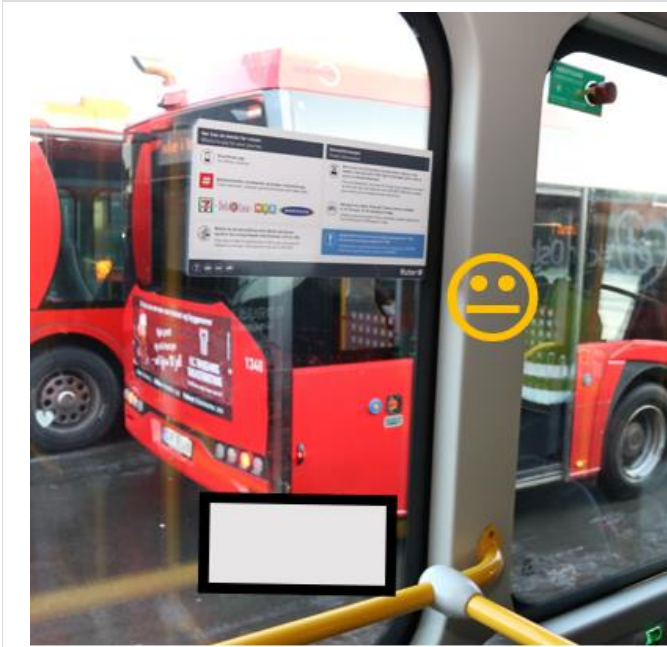
Merket vurderes som ikke i tråd med kontraktens bestemmelser fordi merket er feil plassert ifb. designmanualen. Riktig plassering er nederst i hjørnet som er markert med svart firkant. Gebyrlegges ikke siden dette ligger ikke innenfor kompetanse til renhold og vedlikehold. Men bør fikses etter det er oppdaget. Det ønskes imidlertid å dyrke et blick for avvik.

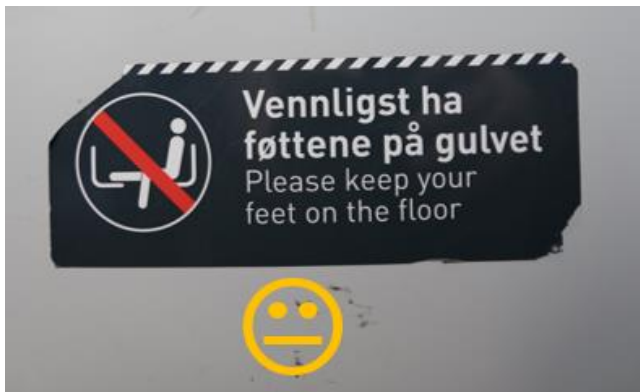
Dette vurderes som på grensen. Merket kan fortsatt leses i sin helhet. Det mangler hjørnene, men det henger ikke løst. Merket bør byttes.

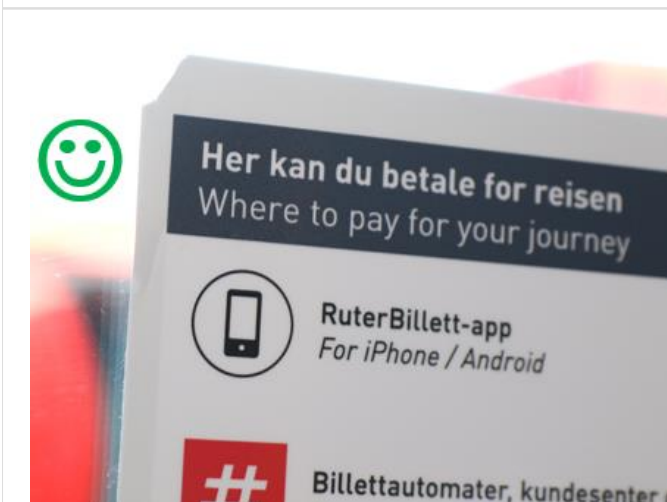
Dette vurderes som innenfor. Selv om det mangler et hjørne, så er den ikke slitt eller bleket og sitter fast.

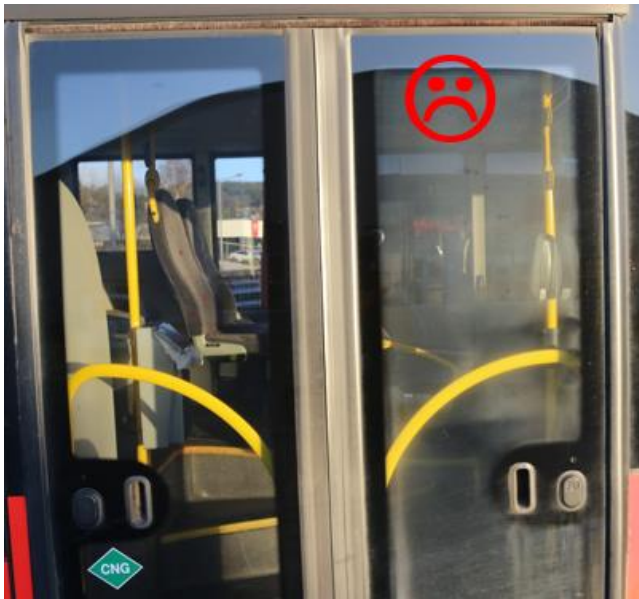
Ruten i høyre dørbblad er punktert. Punkterte ruter skal ikke forekomme. Ruten må byttes, og det blir gitt gebyr.

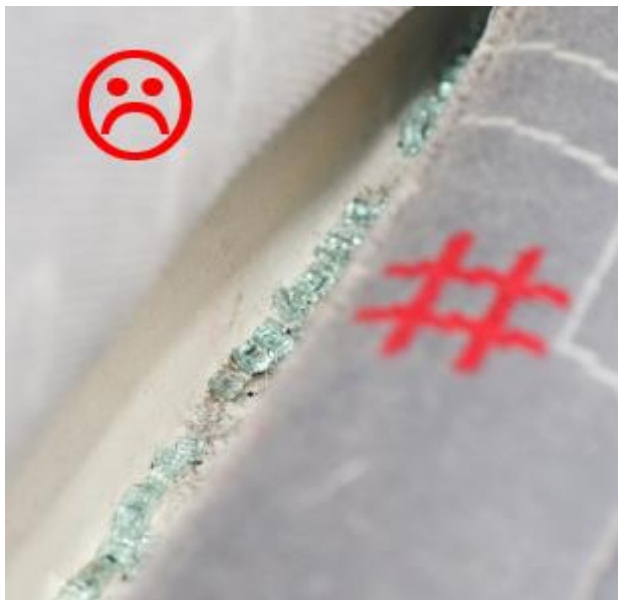
Glasskårene kan føre til at kundene skader seg og det vurderes derfor som ikke i tråd med kontraktens bestemmelser.

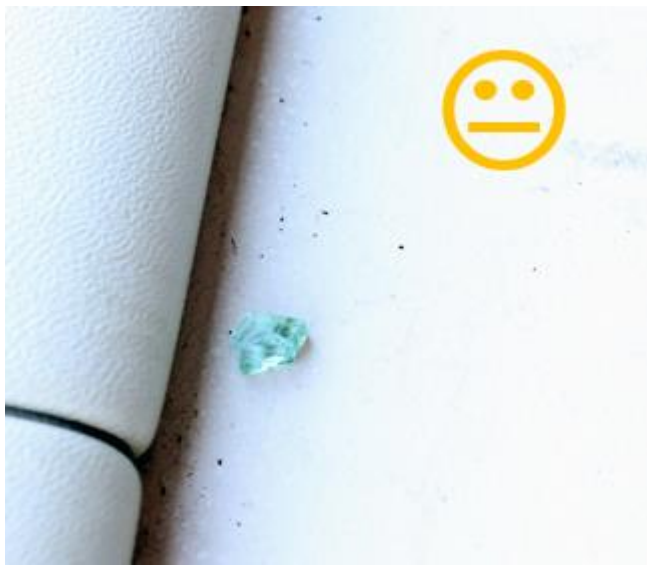
Her er det bare ett lite stykke glass. Dette bør fjernes ved neste opphold på garasjen, men det utløser ikke gebyr.

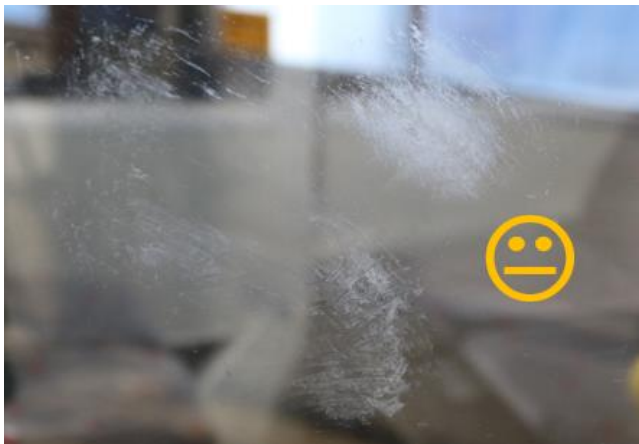
Dette er smuss som kan ha kommet på i løpet av turen. Bør fjernes ved neste stopp i garasjen.

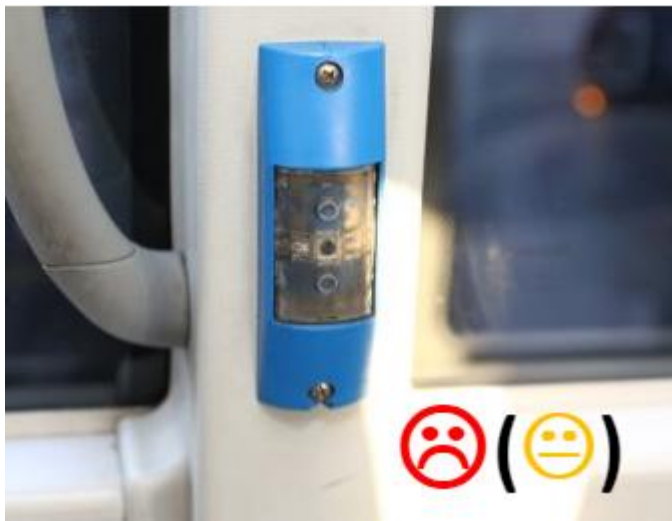
☹️ Her mangler deksel og beskrivelse i både synlig skrift og blindeskrift. Dette vurderes som ikke i tråd med kontraktens bestemmelser, med mindre selve dekselet finnes i nærheten slik at det fremgår av situasjonen at dette har skjedd på denne turen.

☹️ I så tilfelle hadde status blitt vurdert som gul

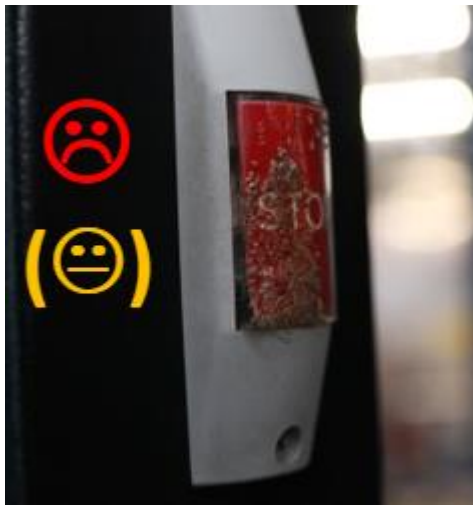
☹️ Også denne svidde stoppknappen bør byttes så snart bussen kommer til garasjen.

☹️ Er dette tilsynelatende en helt ny skade, for eksempel identifisert med at det fortsatt lukter svidd, så er vurderingen gul. Dvs. må fikses snarest, men utløser ikke gebyr.

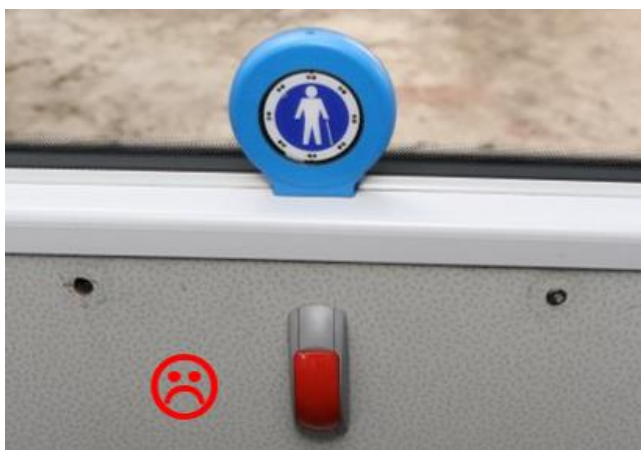
Her mangler håndtak og blindeskrift på begge stoppknappene, pluss vanlig skrift på vanlig stoppknapp. Dette er ikke i tråd med kontraktens bestemmelser.

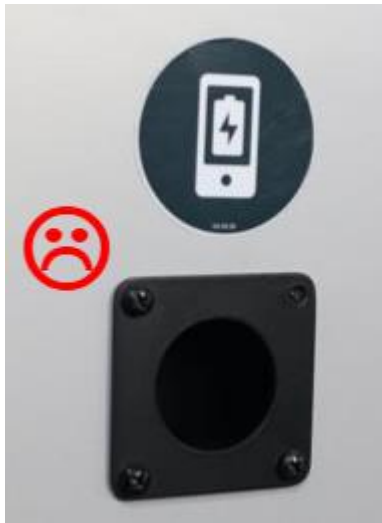
Manglende USB-kontakt er ikke i tråd med kontraktens bestemmelser.

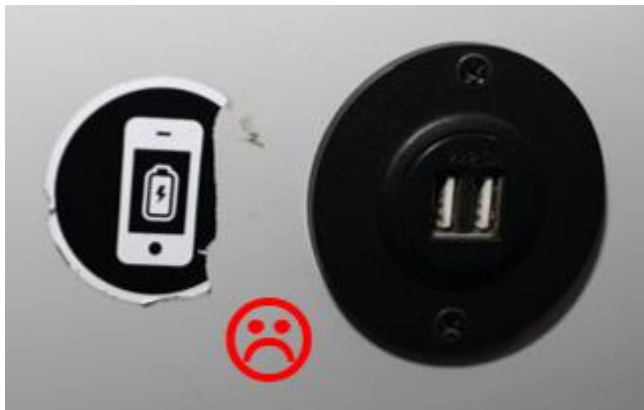
Merket er feil og sterkt skadet. Den burde vært byttet for en stund siden og derfor er det ikke i tråd med kontraktens bestemmelser.

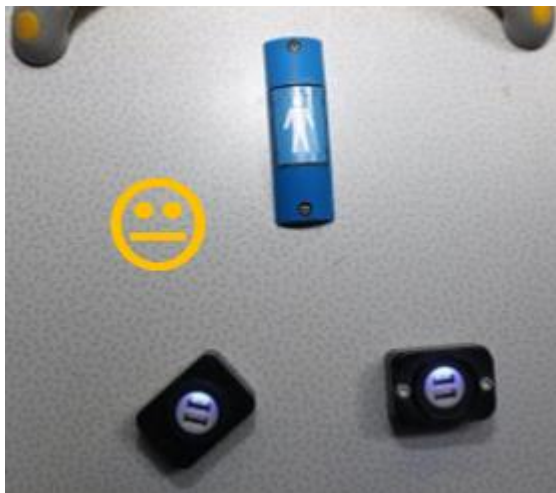
USB-kontakten er ikke skrudd fast. Dette bør fikses ved neste anledning, men utløser ikke gebyr.

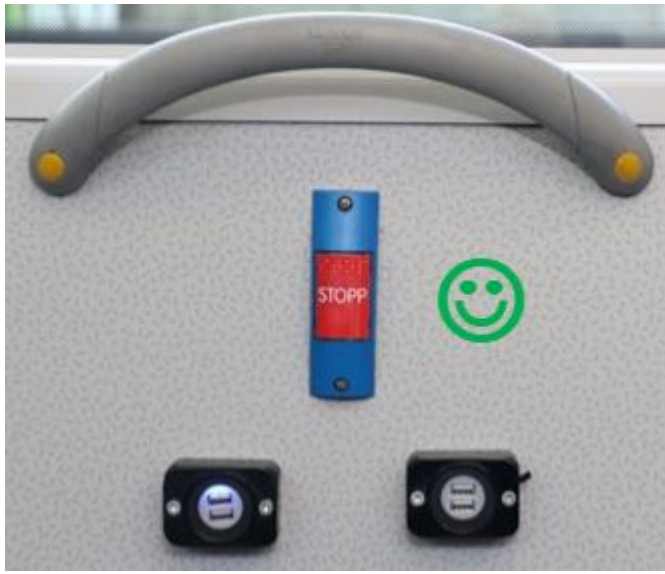
Venstre USB kontakt sitter litt skjevt og høyre mangler lys, men dette vurderes som ok.

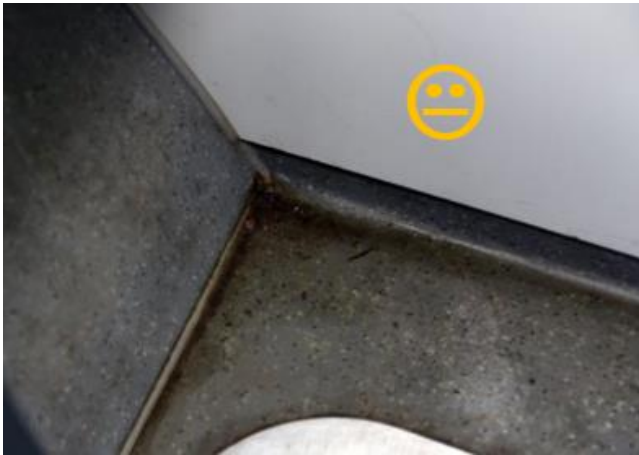
Her bør rutinene skjerpes slik at også hjørnene blir vasket ordentlig. Ellers er det rent og derfor er vurderingen gul.

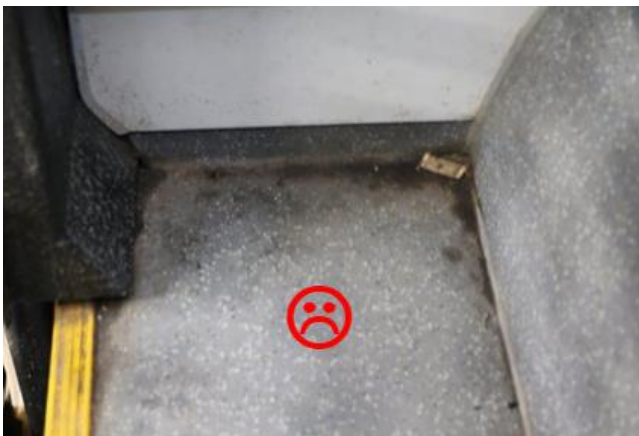
Snus i hjørnet og skitten vegg er ikke i tråd med kontraktens bestemmelser.

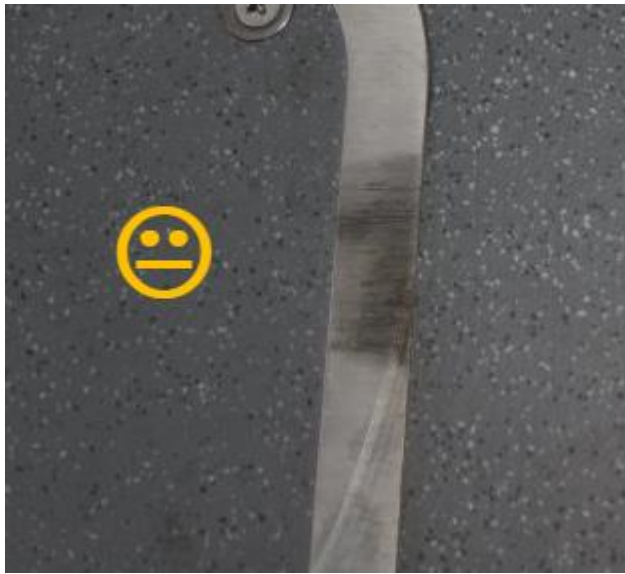
Dette ser ut som ferskt smuss og er innenfor akseptansen.

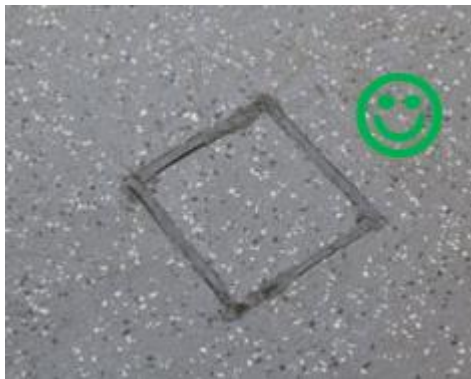
Gulvet ble utbedret på en akseptabel måte. Dette er helt innenfor.

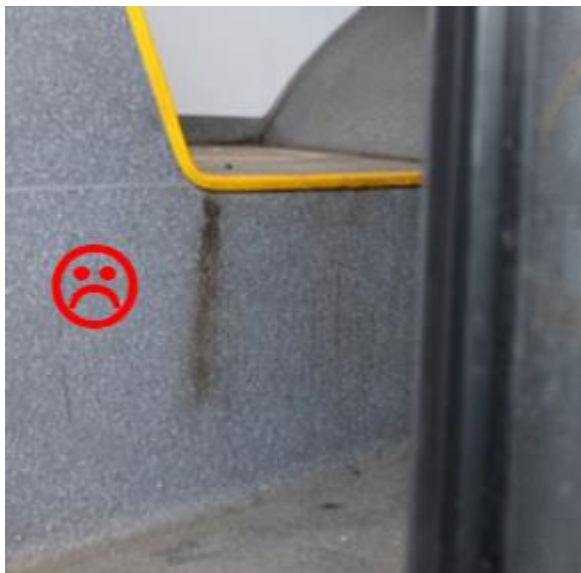
Stripen på veggen har tilsynelatende oppstått som følge av utilstrekkelig renhold. Dette er ikke i tråd med kontraktens bestemmelser.

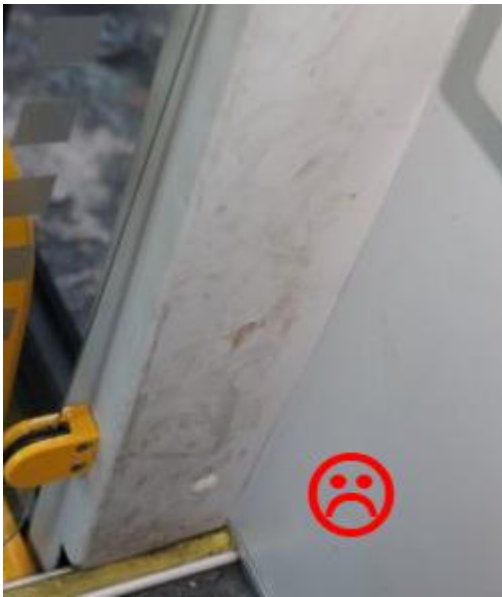
Veggen til venstre ved glassruten ble tilsynelatende ikke vasket. Dette er ikke i tråd med kontraktens bestemmelser.

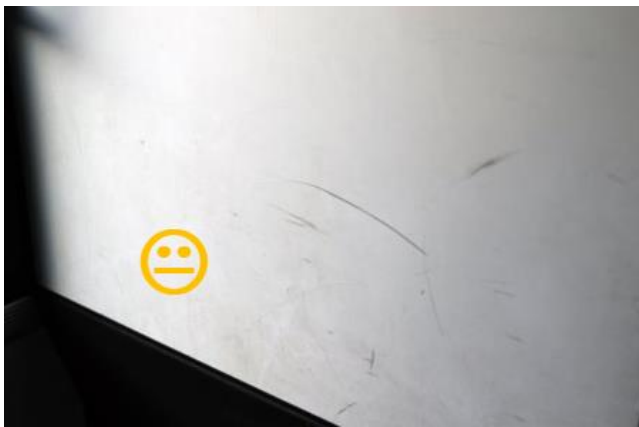
Veggen ble vasket, men det bør gjøres en ekstra innsats mot stripene på veggen. Utløser ikke gebyr ved første anledning.

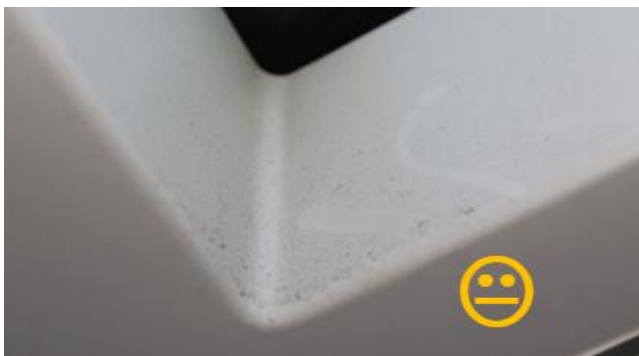
Støvet i kroken ble oversett og dette bør tas opp med renholderne. Men det er ikke gammelt smuss og derfor illegges det ikke gebyr.

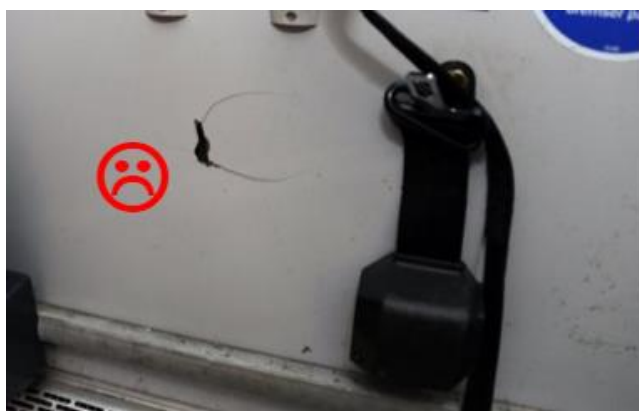
Skadd vegg og mangelfull renhold på veggen og listen under. Dette er ikke i tråd med kontraktens bestemmelser.

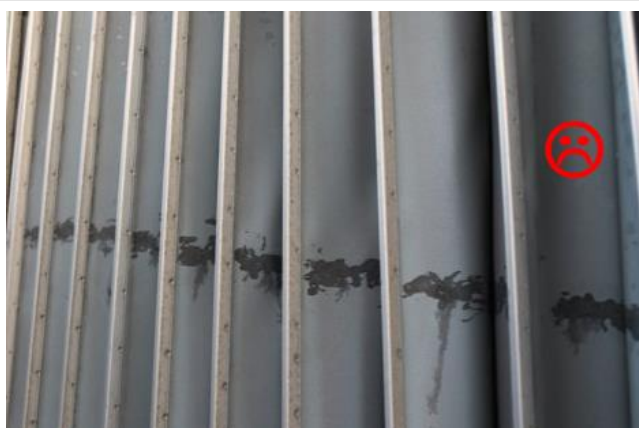
Misfargingen av belgen oppleves som stygg. Dette har tilsynelatende ikke oppstått på samme turen og vurderes som ikke i tråd med kontraktens bestemmelser.

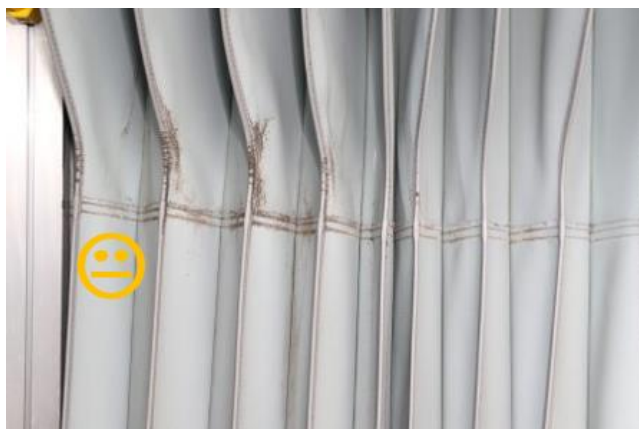
Utilstrekkelig renhold av belgene bør tas opp med renholderne. Vurderes gul ved første kontroll, men ved gjentakelser blir det rød.

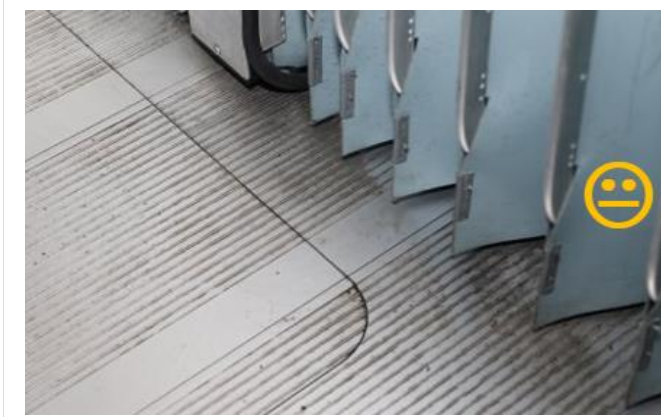
Også dette er et eksempel for mangelfull renholdsrutine. Gulvet er ved/under belgen mye mer skitten enn ellers. Gul ved første oppdagelse. Blir rød ved gjentagelser.

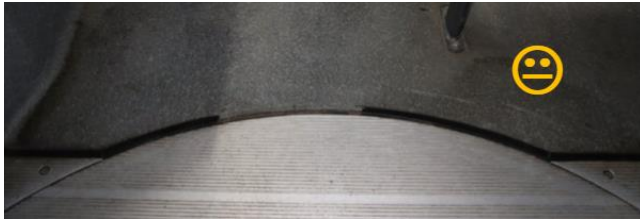
I dette eksempel mangler et stykke av listen. Siden resten sitter fast og det ikke er noe snublefare vurderes dette som gul.

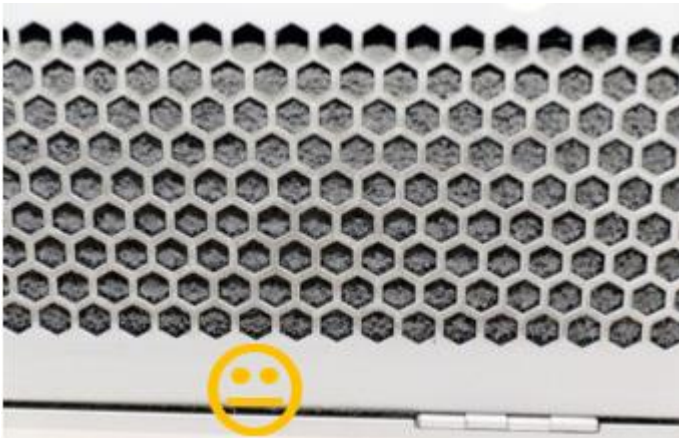
Det er mye støv i filteret men det ble rengjort oppå. Filteret bør byttes ved neste opphold på bussanlegget, men dette utløser ikke gebyr.

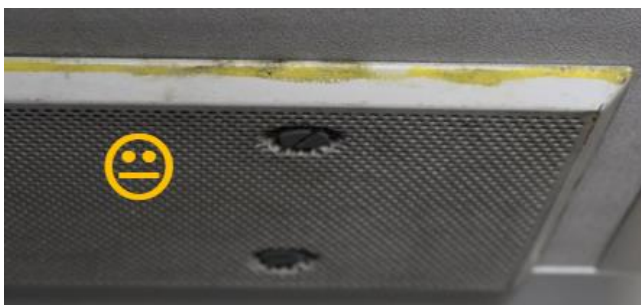
Rester av teip bør fjernes ved neste opphold på bussanlegget. De er lite synlig og utløser ikke gebyr i første omgang.

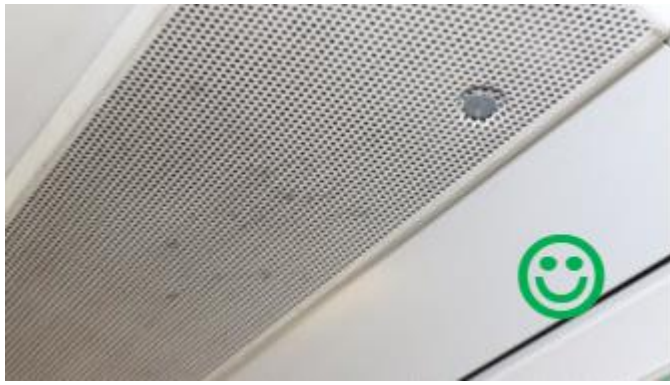
Ventilen har noen misfarginger men det vurderes som akseptabelt.

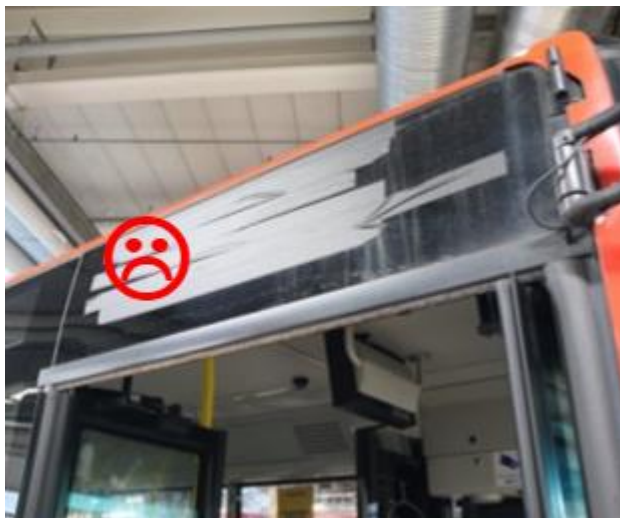
All teip skal fjernes før bussen settes tilbake i drift. Dette er ikke i tråd med kontraktens bestemmelser.

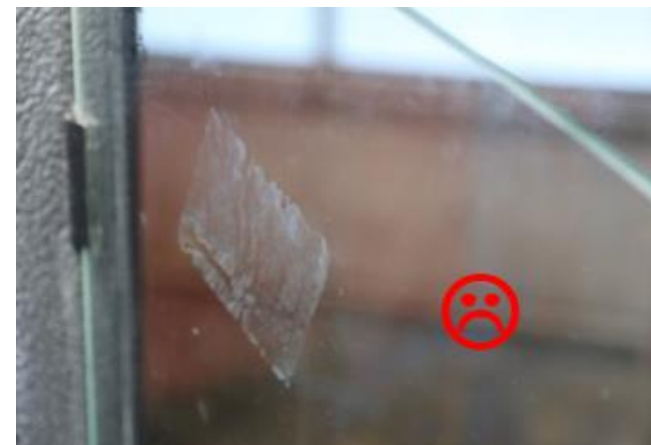
Også teiprester skal fjernes helt. Dette er ikke i tråd med kontraktens bestemmelser.

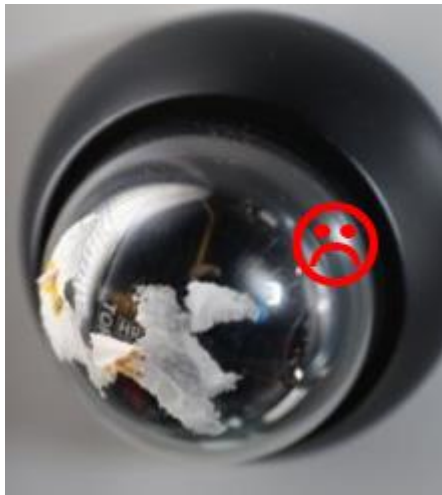
Det er spesielt viktig at teknisk funksjonalitet til enhver tid ivaretas. Selv mindre teiprester på trygghetskamera er uakseptable.

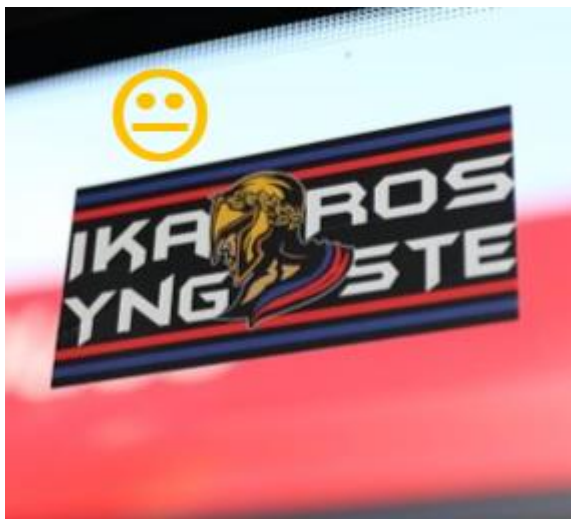
Klistremerke ser nytt ut og kan ha kommet på i løpet av turen. Merket dekker heller ikke over noe funksjonalitet. Derfor er vurdering gul. Bør fjernes snarest, men utløser ikke gebyr i første omgang.

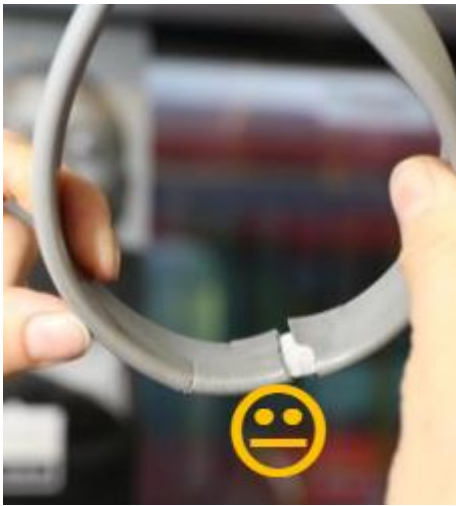
Gummi i holdeløkken er brutt, men selve løkkens funksjon er intakt. Holdeløkken bør byttes ut snart, men det ilegges ikke gebyr i første omgang.

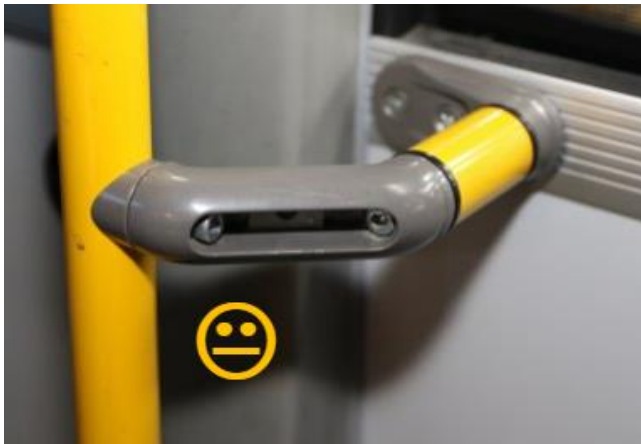
Her mangler deksel av håndtaket. Men skruene er senket og det er ikke fare for å skade seg.

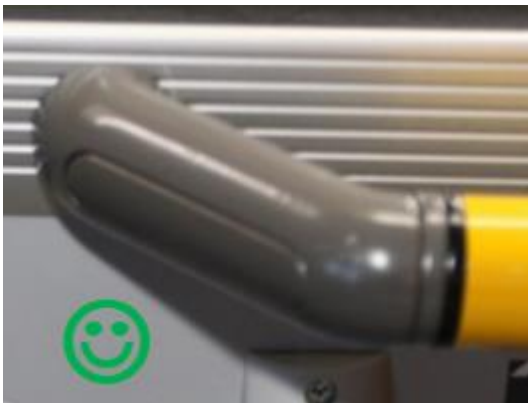
Sånn skal det ser ut.

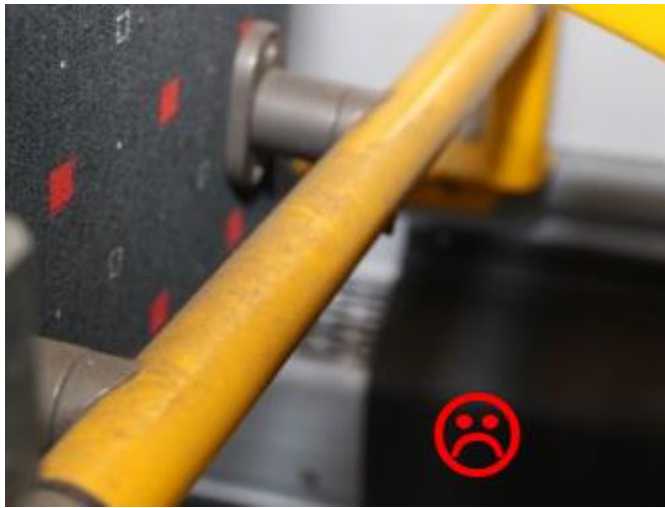
Svært mangelfullt renhold. Dette er ikke i tråd med kontraktens bestemmelser.

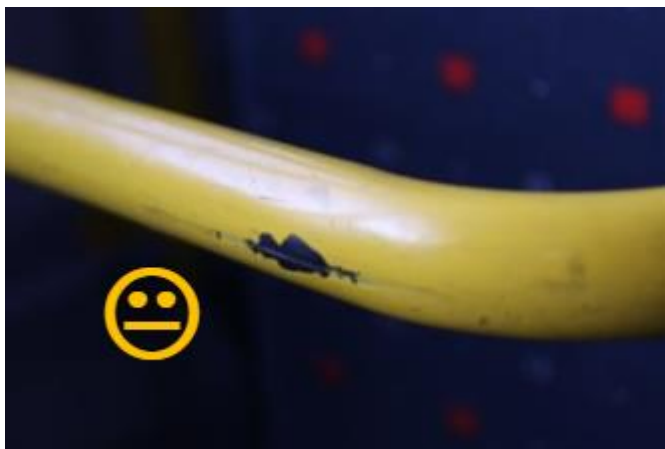
Holdestangen er fullt brukbart, men lakkskaden bør fikses snart.

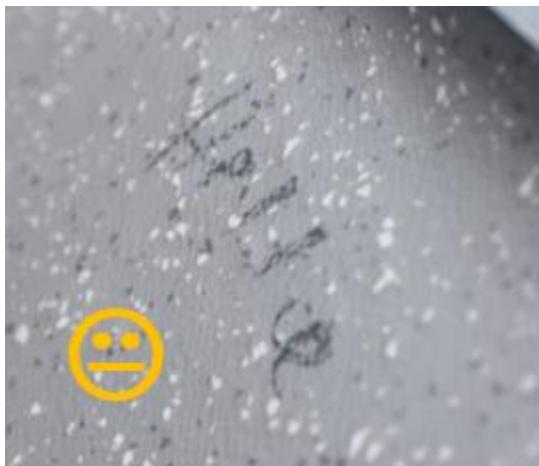
Taggingen ble forsøkt vaske bort, men den er fortsatt lesbart og tydelig. Dette bør gjøres noe med snarest, men det utløser ikke gebyr umiddelbart. NB! Hadde denne taggingen vært av støtende innhold, hadde denne blitt vurdert som ikke i tråd med kontraktens bestemmelser.

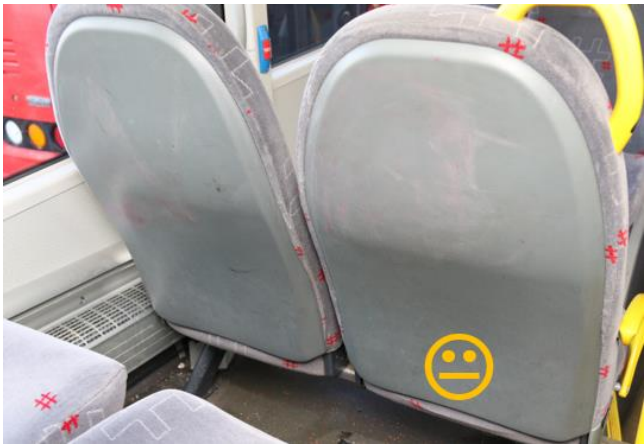
<p>Seteryggen er ren men misfarget. Den bør byttes ut snart, men det utløser ikke umiddelbart gebyr.</p>

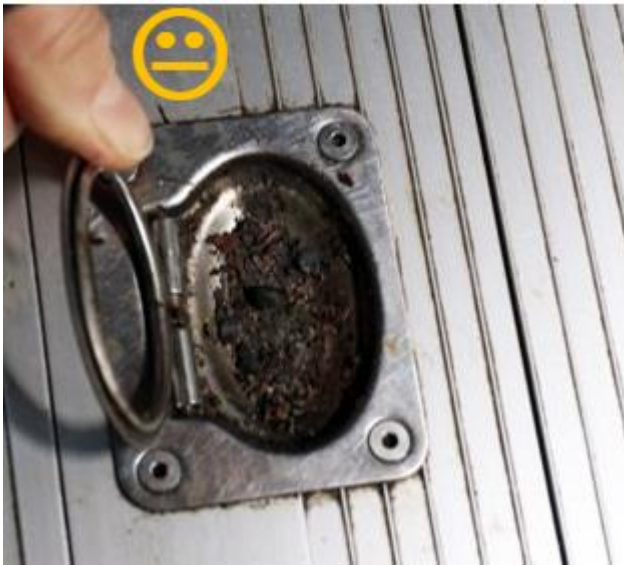
Grus og smuss samlet seg under håndtaket, men den ser forholdsvis fersk ut og funksjonen av håndtaket er ikke innskrenket. Her bør det vaskes grundig ved neste stopp på bussanlegg, men det utløser ikke gebyr.

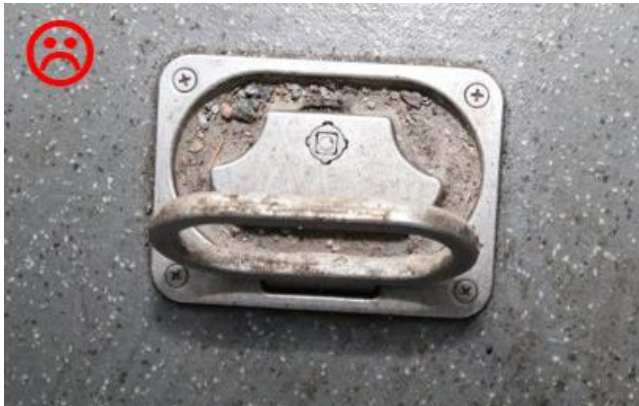
Dette er smuss og grus som har samlet seg over tid. Håndtaket faller ikke helt inn på sin plass og danner dermed en snublefelle. Dette er ikke i tråd med kontraktens bestemmelser.

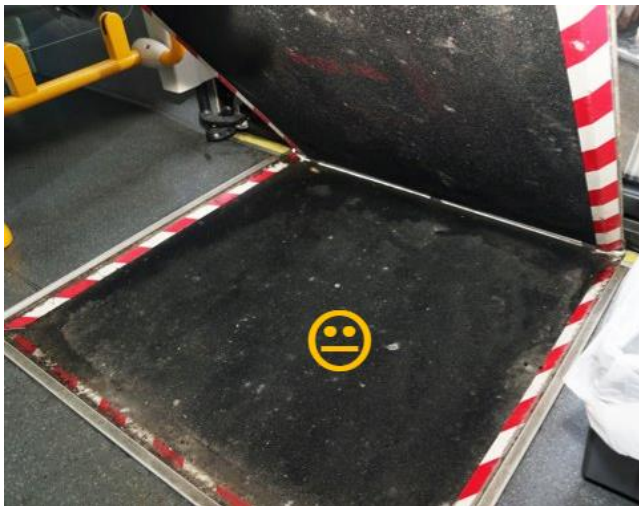
I dette eksempelet har det samlet seg en del smuss langs kanten. Dette kan føre til at rampen ikke lenger lukker seg helt etter bruk. Det bør renses under rampen ved neste stopp på bussanlegget.

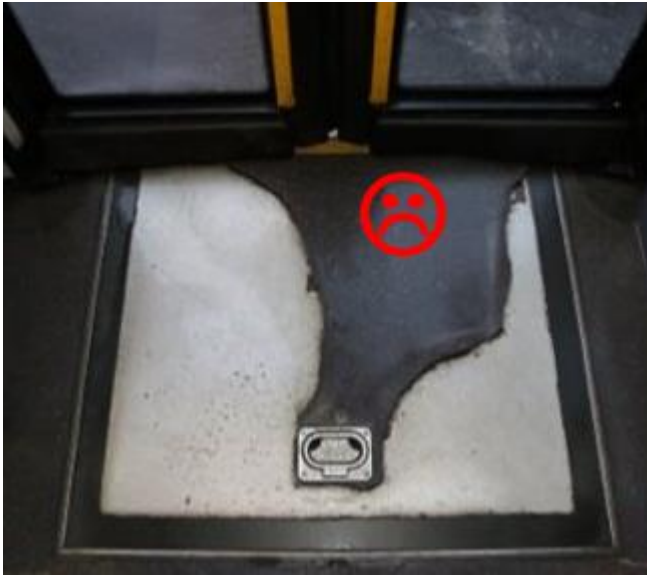
Mangel av store deler av gulvbelegg er ikke i tråd med kontraktens bestemmelser.

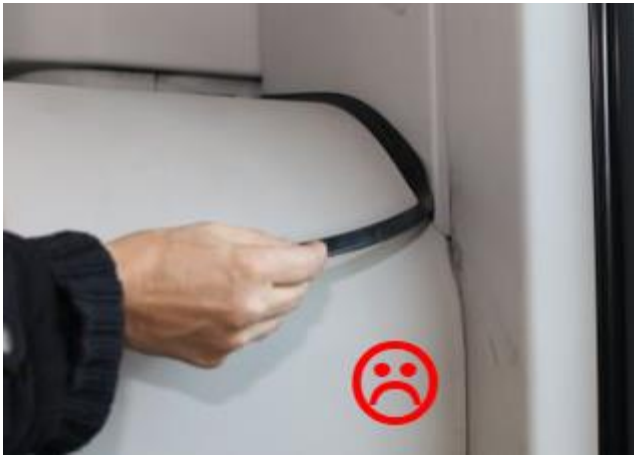
Lister skal være festet. Dette er ikke i tråd med kontraktens bestemmelser.

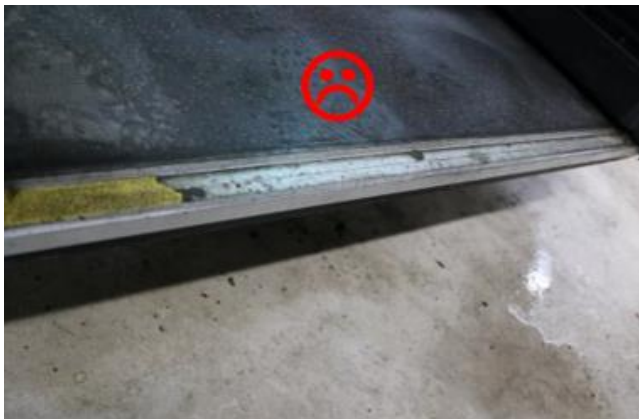
Det mangler store deler av listen. Dette er ikke i tråd med kontraktens bestemmelser.

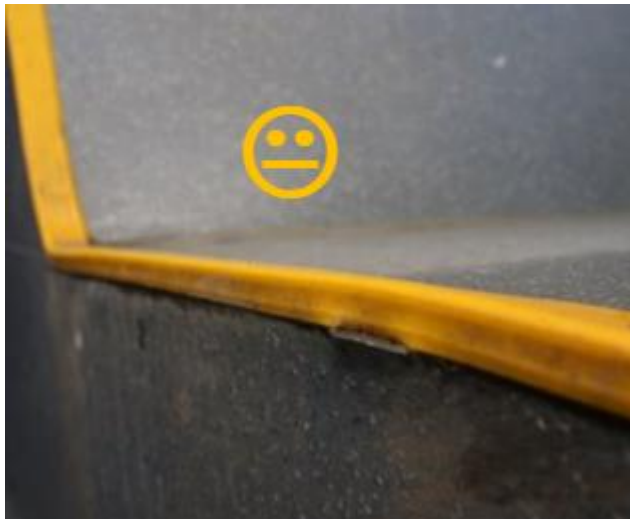
Listen begynner å løsne. Listen bør utbedres snart.

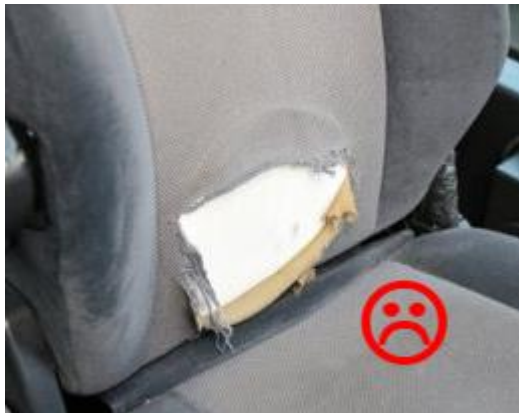
☹ Skader i setetrekk av den størrelsen er ikke i tråd med kontraktens bestemmelser.

☹ Forslag til midlertidig løsning: Tøystykke/lapp kan strykes på eller limes /stiftes slik at man dekker godt for skaden i trekket.

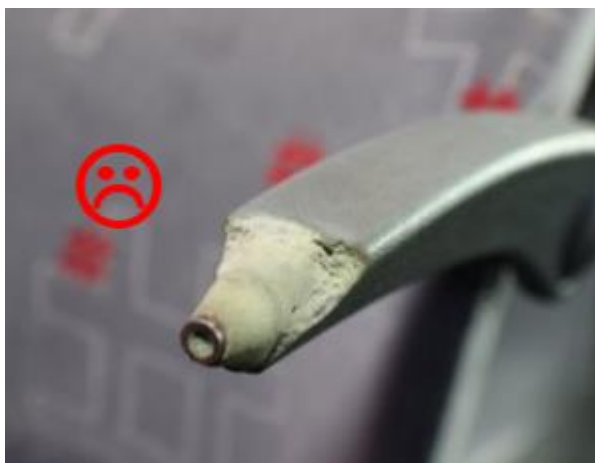
☹ Skader i setetrekk av den størrelsen er ikke i tråd med kontraktens bestemmelser.

☹ Forslag til midlertidig løsning:
Fjerne armlenet der dette er mulig. Hvis det ikke er mulig kan man sage av den fremste delen av armlenet slik at ingen skarpe kanter kan skade passasjerer eller tøy.

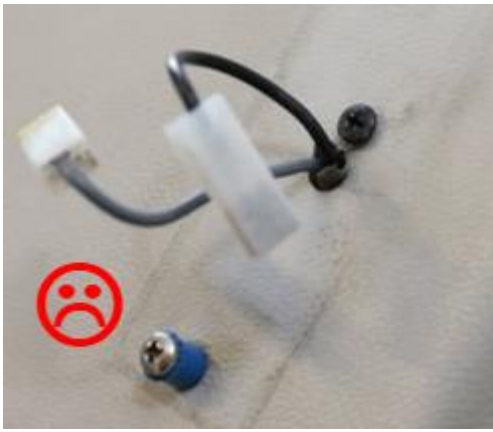
☹️ Ledninger som stikker ut av veggen er ikke i tråd med kontraktens bestemmelser.

☹️ Forslag til midlertidig løsning: Kablene bør skjules bak en plugg eller lignende. Skruer som stikker langt ut bør fjernes.

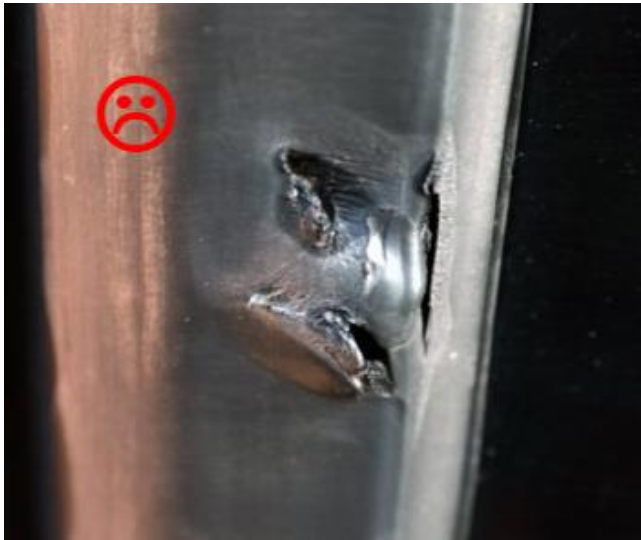
☹️ Skarpe kanter i metall er ikke i tråd med kontraktens bestemmelser.

☹️ Forslag til midlertidig løsning: Skarpe kanter bør files ned og eventuelt dekkes over med en kraftig teip i helst samme farge eller tilsvarende.

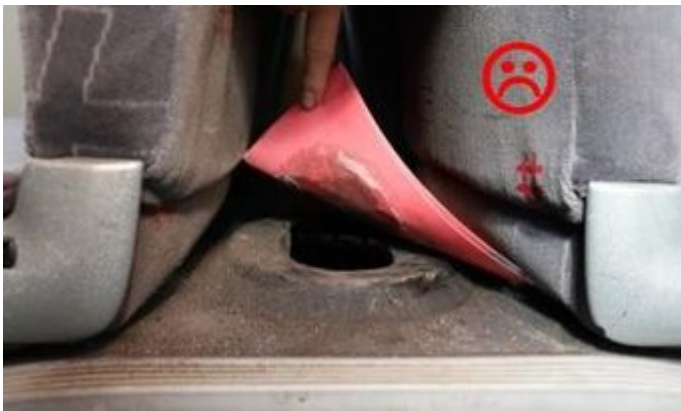
☹️ Åpne hull er ikke i tråd med kontraktens bestemmelser.

☹️ Forslag til midlertidig løsning: Inspeksjonsluker og andre hull må dekkes over enten med et deksel og kraftig teip rundt eller bare teip hvis man ikke finner et passende deksel.

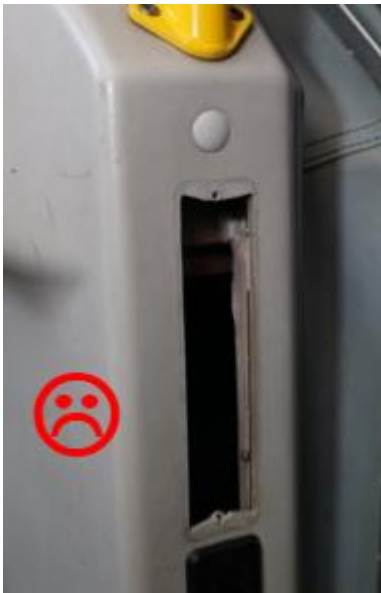
☹️ Åpne hull er ikke i tråd med kontraktens bestemmelser.

☹️ Forslag til midlertidig løsning:
