Veileder: Standard renhold og vedlikehold

Som oppdragsgiver har Ruter spesifisert krav til renhold og vedlikehold i kontraktene. For å gjøre vurderingen av hva som er akseptabel standard enklere for operatørene og kontrollørene har vi utarbeidet denne veilederen. Målet er å hjelpe operatørene med å tolke kravene fra kontraktene og standardisere hvordan bussmateriell bedømmes.

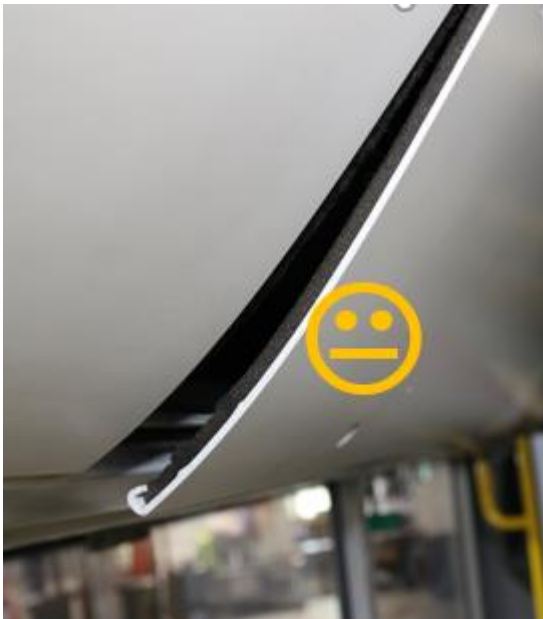
Dette dekselet er ikke skrudd fast. Dette bør fikses snart, men utløser ikke gebyr i første omgang.

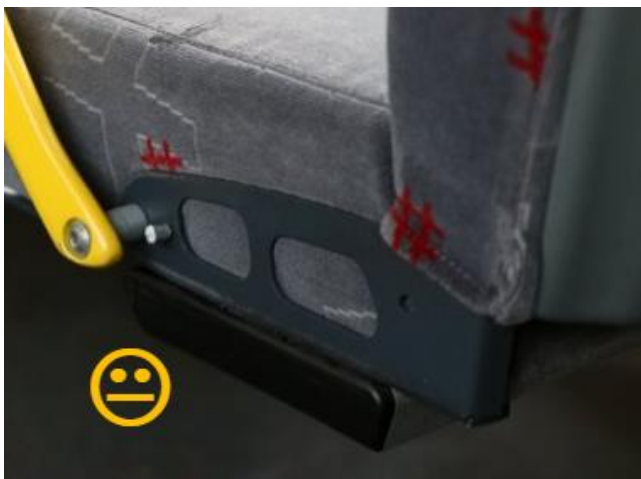
Manglende deksel ved siden av setet bør fikses snart, men utløser ikke umiddelbart gebyr siden det er ikke fare for skade og lite iøynefallende.

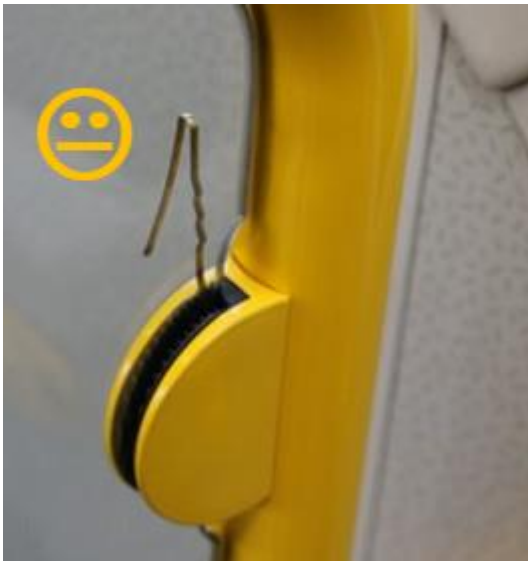
Gjenstanden kan ha blitt satt dit på turen og utgjør ikke noe fare. Den bør fjernes ved neste anledning, men utløser ikke umiddelbart gebyr.

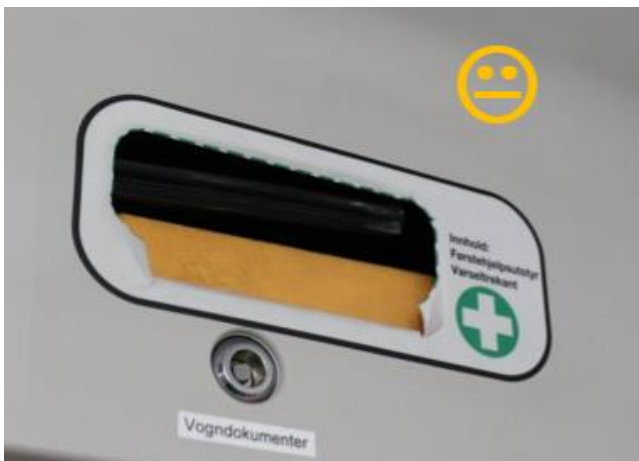
Brudd i papirlukk til førstehjelpsutstyr bør erstattes snart, men utløser ikke gebyr. Eventuell forbrukte førstehjelpsmidler bør erstattes før lokket settes på.

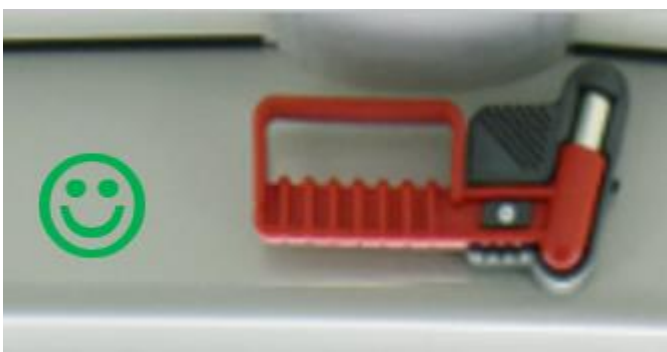
Rømningsutstyr skal være på plass og festet.

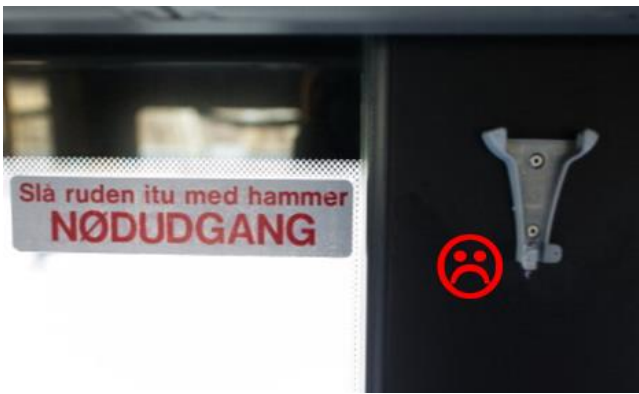
Mangel på rømningsutstyr er ikke i tråd med kontraktens bestemmelser og gebyrlegges.

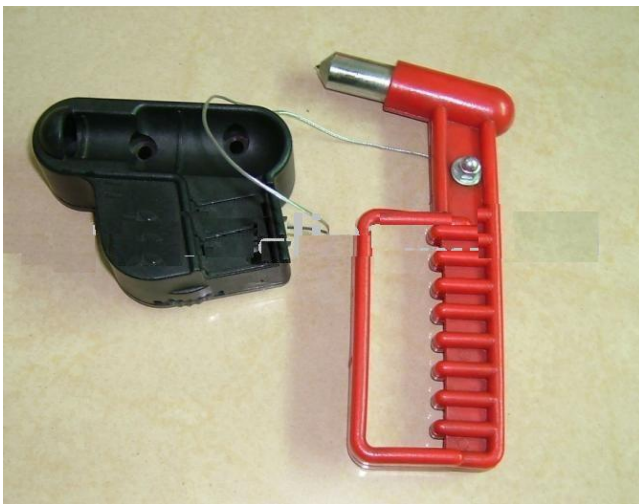
Rømningsutstyr som er til stede og brukbar i sin funksjon, men ikke festet og sikret mot tyveri bør fikses snarest, men utløser ikke umiddelbart gebyr.

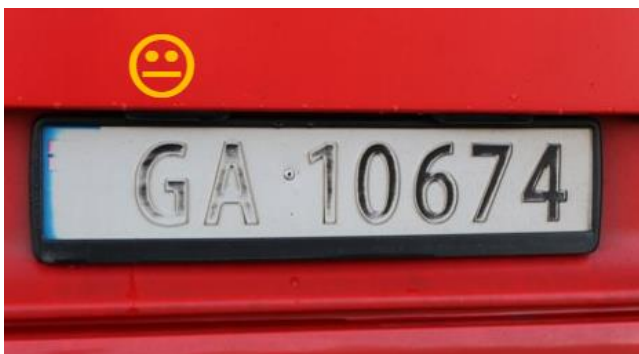
Nummerskiltet er ikke nesten ikke lesbart. Det er i utgangspunktet myndighetene som skal bedømme dette. Men det ser ikke pent ut og bedømmes derfor som gul.

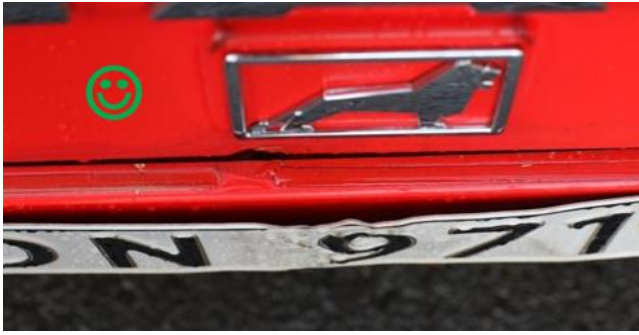
Nummerskiltet er skadd, men skaden er lite synlig. Fra Ruters side er dette derfor vurdert som grønn. (Det kan være at myndighetene har en annen mening om det.)

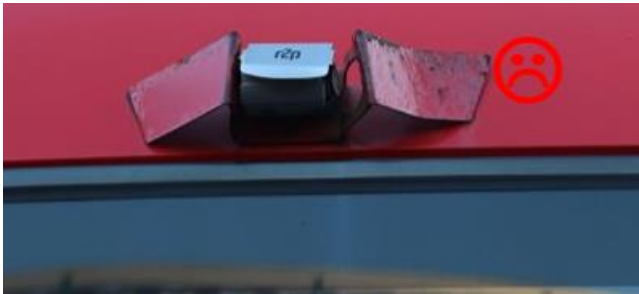
Her er beskyttelsen til et teknisk instrument skadd, og tilstand ellers fremstår med rust som indikerer at dette har vært slik en stund. Dette er ikke akseptabelt.

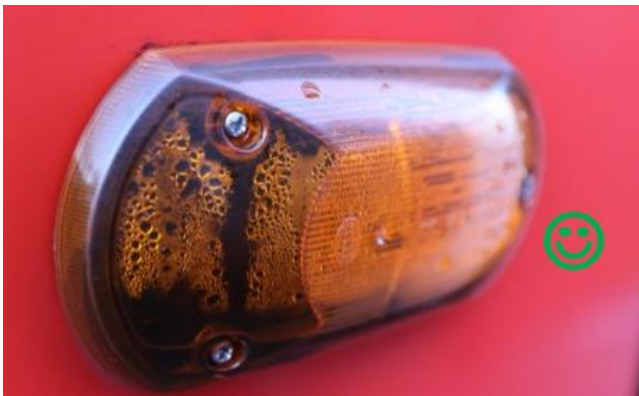
Dette blinklyset har samlet dugg i kulden etter vasken. Dette tørker og er innenfor.

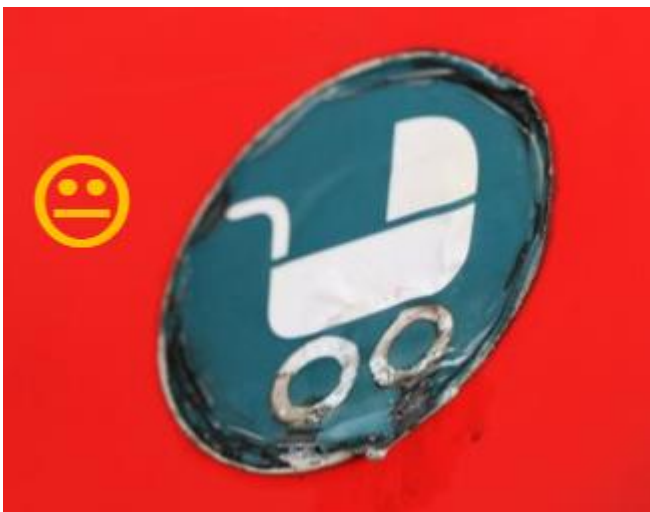
Piktogrammet er i ferd med å bli uleselig og bør byttes snarest. Merket er helt i ytterkanten av hva som fortsatt kan vurderes som gul (på randen av rødt).

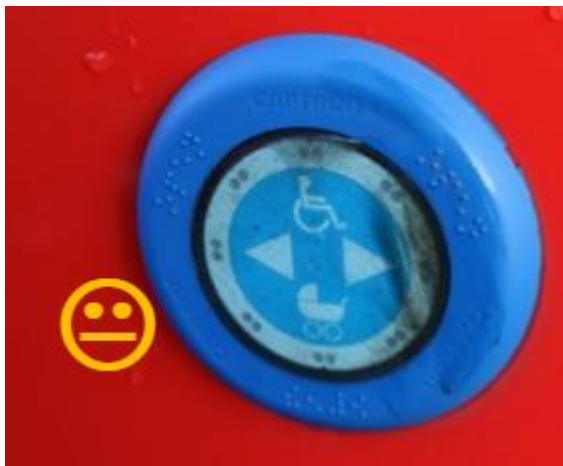
Dørknappen for kunder med behov for mer tid fungerer, men har samlet smuss. Dette bør renses. Skaden registreres men ilegges ikke gebyr (nært til grønn).

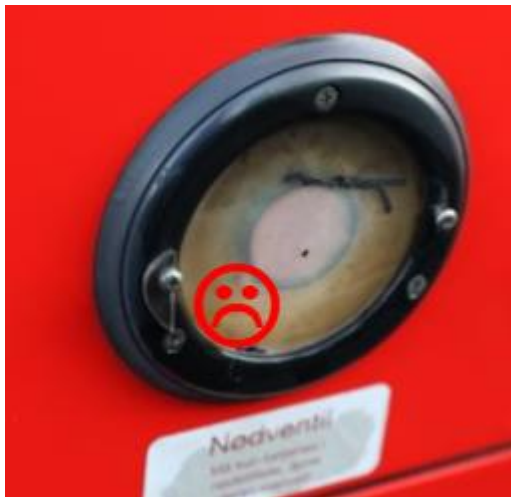
Nødventilen vurderes som ikke i tråd med kontraktens bestemmelser fordi den er knust og resten ved venstre skrue er potensielt farlig for den som bruker knappen.

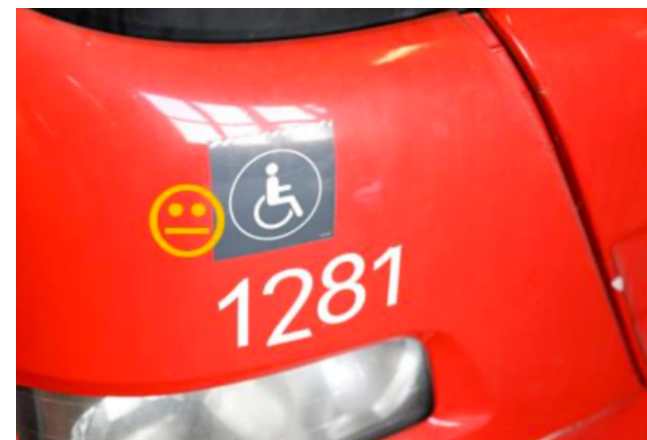
Dette bilde viser to forskjellige mangler:

Rullestolmerke som er brukt er feil merke i form og farge (burde være rund og blå). Men budskapet kommer frem og merket er i god stand og vurderes derfor som gul.

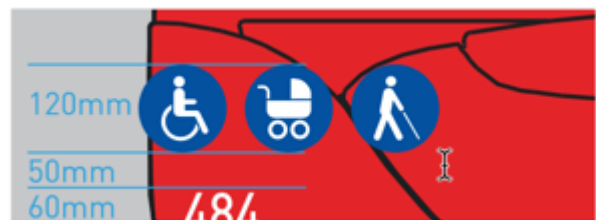
Dette bilde viser to forskjellige mangler:

Rullestolmerke som er brukt er feil merke i form og farge (burde være rund og blå). Men budskapet kommer frem og merket er i god stand og vurderes derfor som gul.

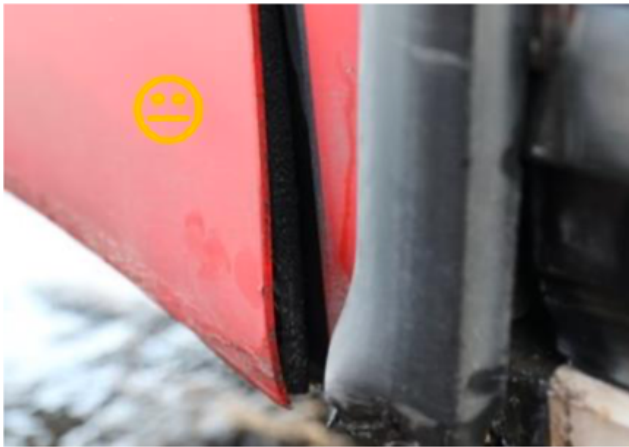
Klaffen er skadet og bør byttes. Det vurderes som lite synlig utløser ikke umiddelbart gebyr.

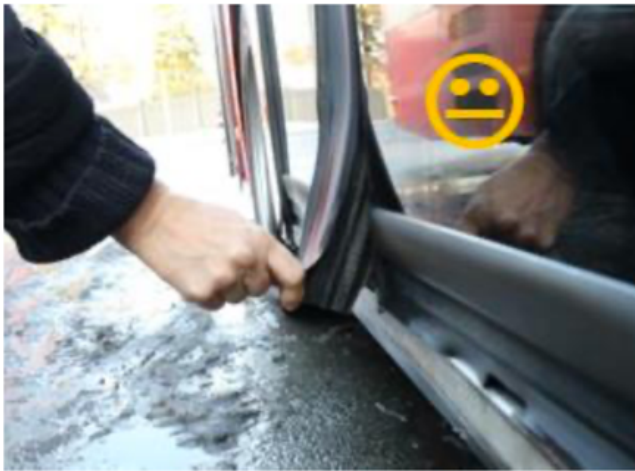
Listen har løsnet i bunnen og bør festes, men dette utløser ikke umiddelbart gebyr.

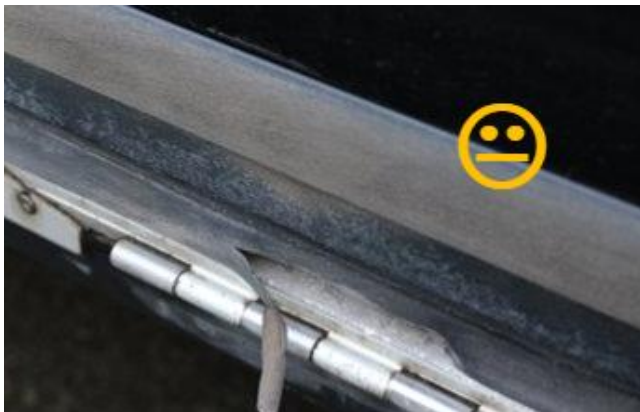
Gummlisten som dekker rampen ved inngangsdøren viser en liten skade. Den er foreløpig så liten at den ikke utløser gebyr, men bør fikses raskt.

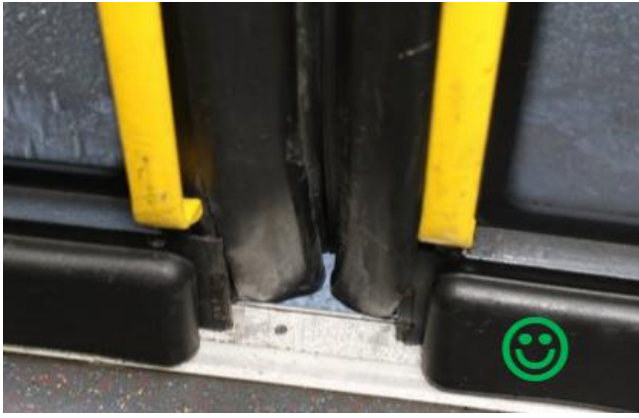
Dørlistene bøyer litt innover og lukker seg ikke helt, men dette er helt innenfor.

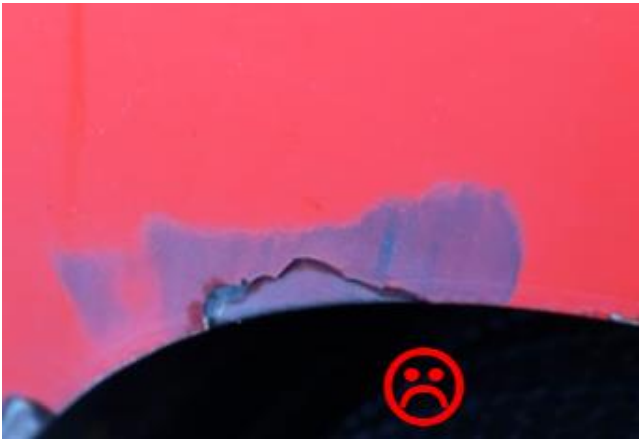
Lakkskaden er stor og burde vært utbedret for lengst. Dette er ikke i tråd med kontraktens bestemmelser.

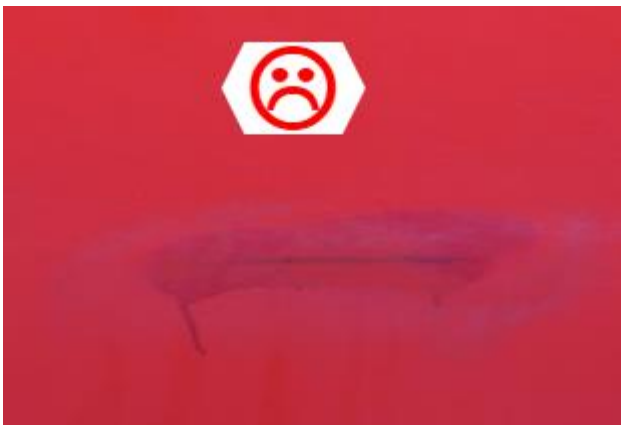
Skaden er forsøkt utbedret, men på en dårlig måte. Dette er ikke i tråd med kontraktens bestemmelser.

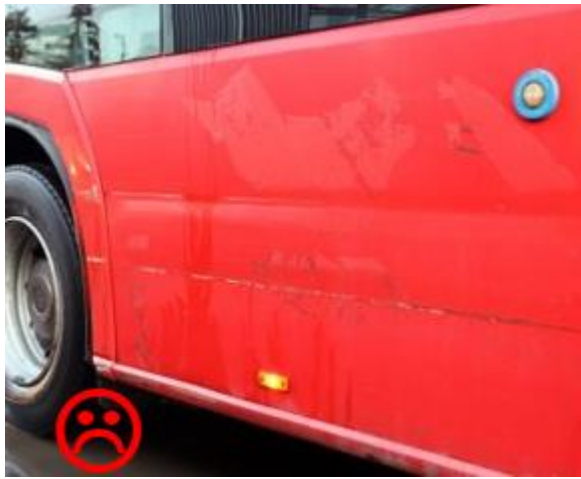
Her vises rester av tidligere påført reklame. Det kan skyldes lakkkvalitet eller dårlig håndtering av reklameoperatøren. Uansett årsak burde dette vært utbedret før bussen ble satt i drift. Det vurderes derfor som ikke i tråd med kontraktens bestemmelser.

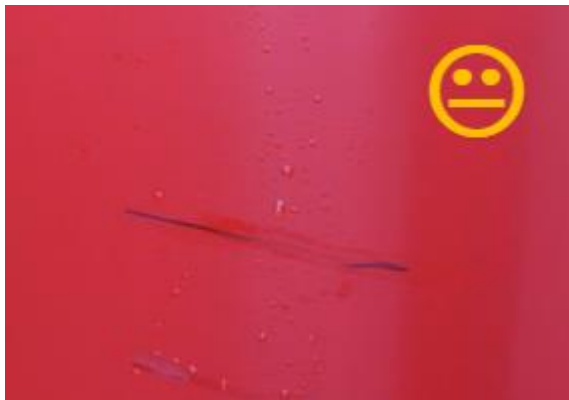
Gummistripen virker ny og kan har oppstått i løpet av turen. Den bør utbedres /fjernes snart, men det ilegges ikke gebyr.

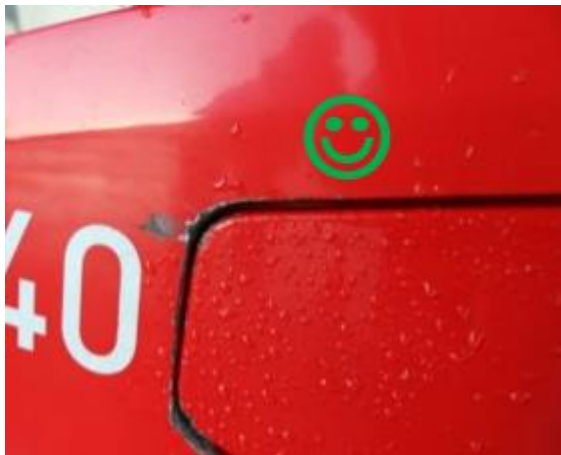
Lakkskadene rundt dekselet anses som innenfor.

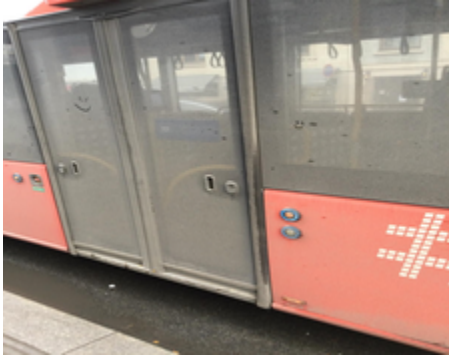
Denne er ikke i henhold til kontraktens bestemmelser og kan gebyrlegges

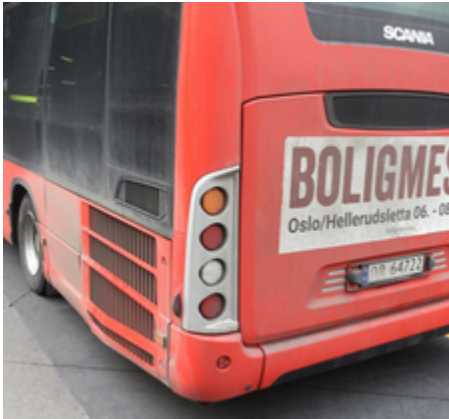
Manglende vask er alvorlig nok for gebyrlegging hvis det er utenfor 1 driftsdøgn.

Viktige sikkerhetskritiske områder er møkkete varsellys (bremselys og blinklys)

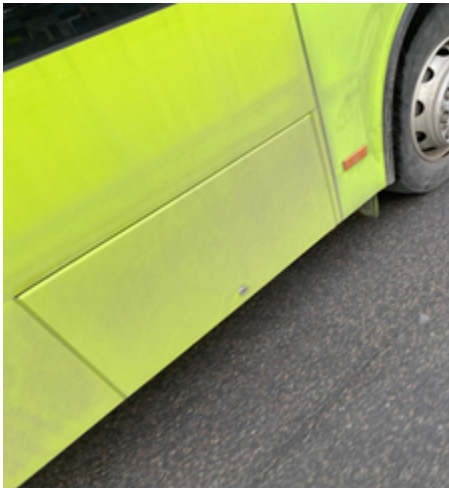
Dette kan skrives som avvik, men behøver ikke gebyrlegges

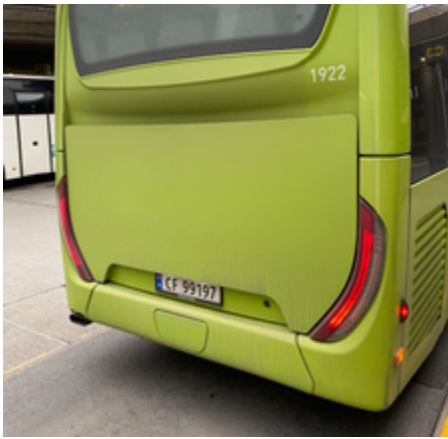
😊 Denne kan ansees som
godkjent.
